Avaliação e Proposta de Novas Obras de Engenharia Natural para Estabilização de Taludes Fluviais do Rio Taquari no Município de Estrela, RS

Evaluation and Proposal of New Works of Natural Engineering for Stabilization of River Slopes of the Taquari River in Estrela, RS

Tadeu de Paula¹

Emerson Luís Musskopf²

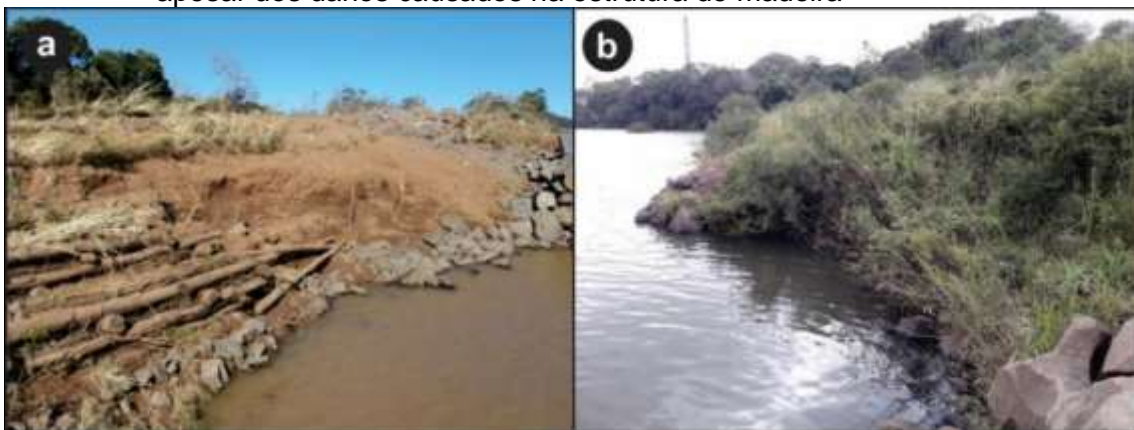
Avaliando desempenho geotécnico dos cinco modelos biotécnicos adotados na área do parque no ano de 2010, apenas a técnica da parede krainer obteve resultado insatisfatório, pois devido à baixa resistência da estrutura a erosão causada pelo fluxo e ação da água, não suportando um evento de inundação no ano de 2012, sendo parcialmente danificada (Figura 3a). Observações de campo realizadas pelos técnicos da Secretária Municipal de Meio Ambiente, constataram a ocorrência de fluxo de água transcorrendo a 90° em relação ao eixo do rio durante o período de rebaixamento do nível de inundação, sendo um motivo que pode ter contribuído para que estrutura da parede krainer fosse danificada.

Apesar da parede krainer não ter resistência à ação da água, as espécies vegetativas plantadas adjuntas às estruturas obtiveram desempenho de regular a satisfatório devido à capacidade de regenerar as partes danificadas, garantindo aumento da estabilidade do talude ao longo do tempo pelo estabelecimento de matriz solo-raiz, sem necessidade de novas intervenções no local, além disto, o enrocamento com rochas, implantado na base do talude, absorve o impacto das ondas sobre a face do mesmo, evitando o solapamento (Figura 3b).

Figura 3 – a) estrutura da parede krainer danificada após a inundação no ano de 2012; b) situação no ano de 2019, com desenvolvimento de vegetação ripária ao longo do tempo adquirindo estabilidade e resistência ao talude apesar dos danos causados na estrutura de madeira

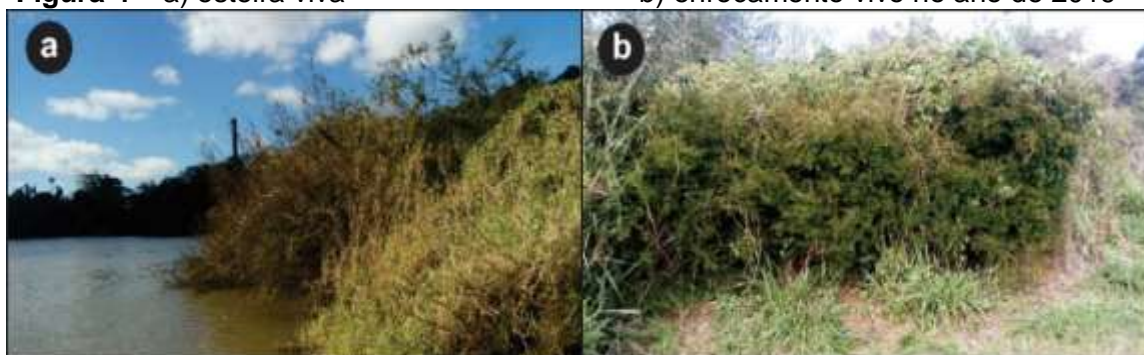
As técnicas de banquetas vegetadas, enrocamento vivo e esteira viva estabeleceram um desempenho geotécnico e ecológico de maneira geral satisfatório, e ambas as técnicas

garantiram a resistência, a proteção e a estabilidade aos fatores naturais que ocorreram ao longo destes últimos nove anos na área. As estruturas e a vegetação resistiram às condições extremas de submersão por períodos relativamente longos, com resistência aos fluxos de água, reforço radicular e alta capacidade de recobrimento rápido das áreas (Figura 4a-b). As plantas asseguraram um adensamento ao longo da face do talude, obtendo um sistema de amortecimento do impacto direto da chuva, do vento e mesmo do escoamento superficial, diminuindo desta forma a erosividade de tais agentes, além disto, promoveu a criação de habitat para animais aquáticos e terrestres, podendo ser recomendada para novas obras de intervenção na área do parque.

Figura 4 – a) esteira viva

b) enrocamento vivo no ano de 2019

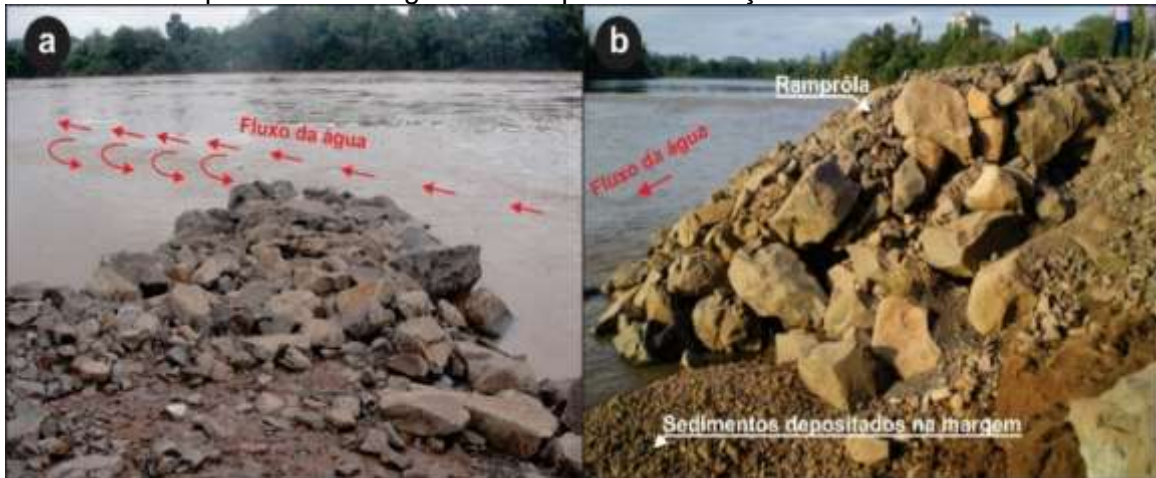
As duas ramprôlas instaladas às margens do Rio Taquari obtiveram resultados satisfatórios, ou seja, garantiram proteção hidráulica na margem tratada, impedindo que as ondas geradas pelos ventos atinjam diretamente a base do talude, provocando solapamento (Figura 5a).

As ramprôlas afastam o fluxo da corrente de água da margem, direcionando para o centro do canal, a jusante da estrutura, diminuindo a ação da turbulência e da velocidade da água no processo de erosão, e cria uma zona de deposição de sedimentos à jusante (Figura 5b).

Figura 5 – **a)** efeito das ramprôlas durante elevação do nível de água do rio em um evento de inundação no ano de 2011, o fluxo é desviado para o centro do canal protegendo as margens a jusante; **b)** acúmulo de sedimentos ao longo da margem à jusante das ramprôlas, somente visível durante abertura das comportas da barragem eclusa para manutenção no ano de 2010

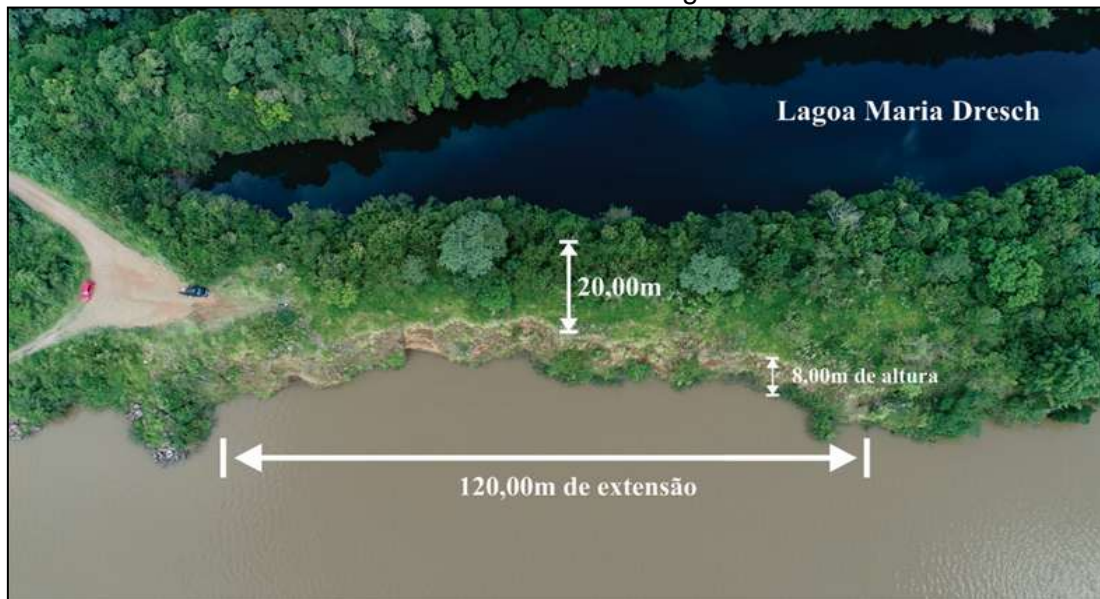
A área-alvo de recuperação está situada à jusante do local onde foram realizadas as intervenções descritas no estudo de Barro (2011). A degradação desta área marginal pela erosão coloca em risco de rompimento a Lagoa Maria Dresch, um antigo paleomeandro do rio, considerado importante para o ecossistema local. Caso não sejam tomadas medidas drásticas de manejo e controle, a lagoa poderá desaparecer, tornando-se parte do Rio Taquari (Figura 6).

Figura 6 – Vista aérea da margem degradada alvo da proposta de recuperação ambiental com uso de técnicas de engenharia natural

Os contínuos desconfinamentos da base do talude combinado com a ocorrência de movimentos de massa gerou um talude fluvial com inclinações verticais (superiores a 70°) e altura média de 8 metros, numa extensão de 120 metros de margem. Essas condições geométricas de inclinações e altura não possibilitam que a vegetação autóctone se reestabeleça naturalmente.
