COBERTURA DA TERRA E QUALIDADE AMBIENTAL DO BAIRRO TATUQUARA – CURITIBA/PARANÁ

Land Cover And Environmental Quality Of Tatuquara District - Curitiba / Paraná

Otacílio Lopes de Souza da Paz¹
João Carlos Nucci²
Simone Valaski³

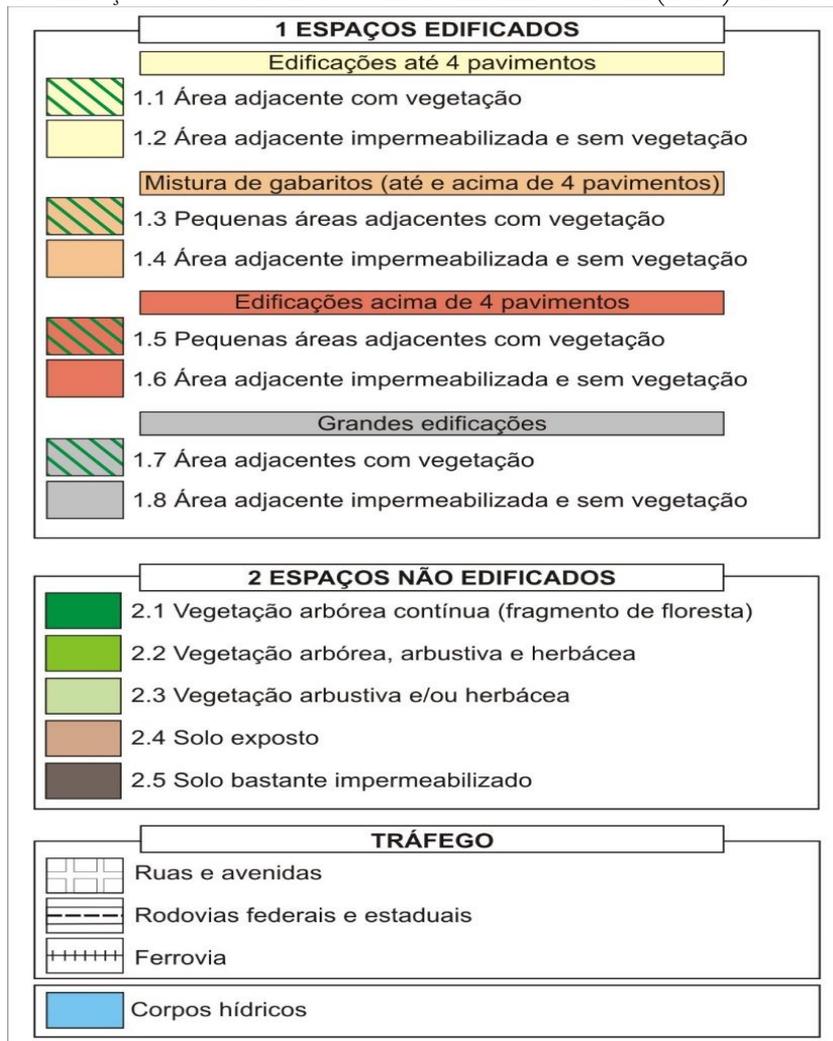
Figura 2 – Classificação da cobertura da terra conforme Valaski (2013) e Nucci *et al.* (2014).

A classificação da cobertura da terra foi realizada de forma não automática com base nas características presente em cada quadra (presença ou não de vegetação, número de pavimentos, tamanho da edificação, impermeabilização ou não do solo e porte da vegetação). As imagens do Google Earth[®] foram utilizadas por meio do *plugin* OpenLayers, presente do *software* Quantun GIS, que realiza uma conexão WMS (*Web Map Server*) com servidor de imagens do Google Earth[®].

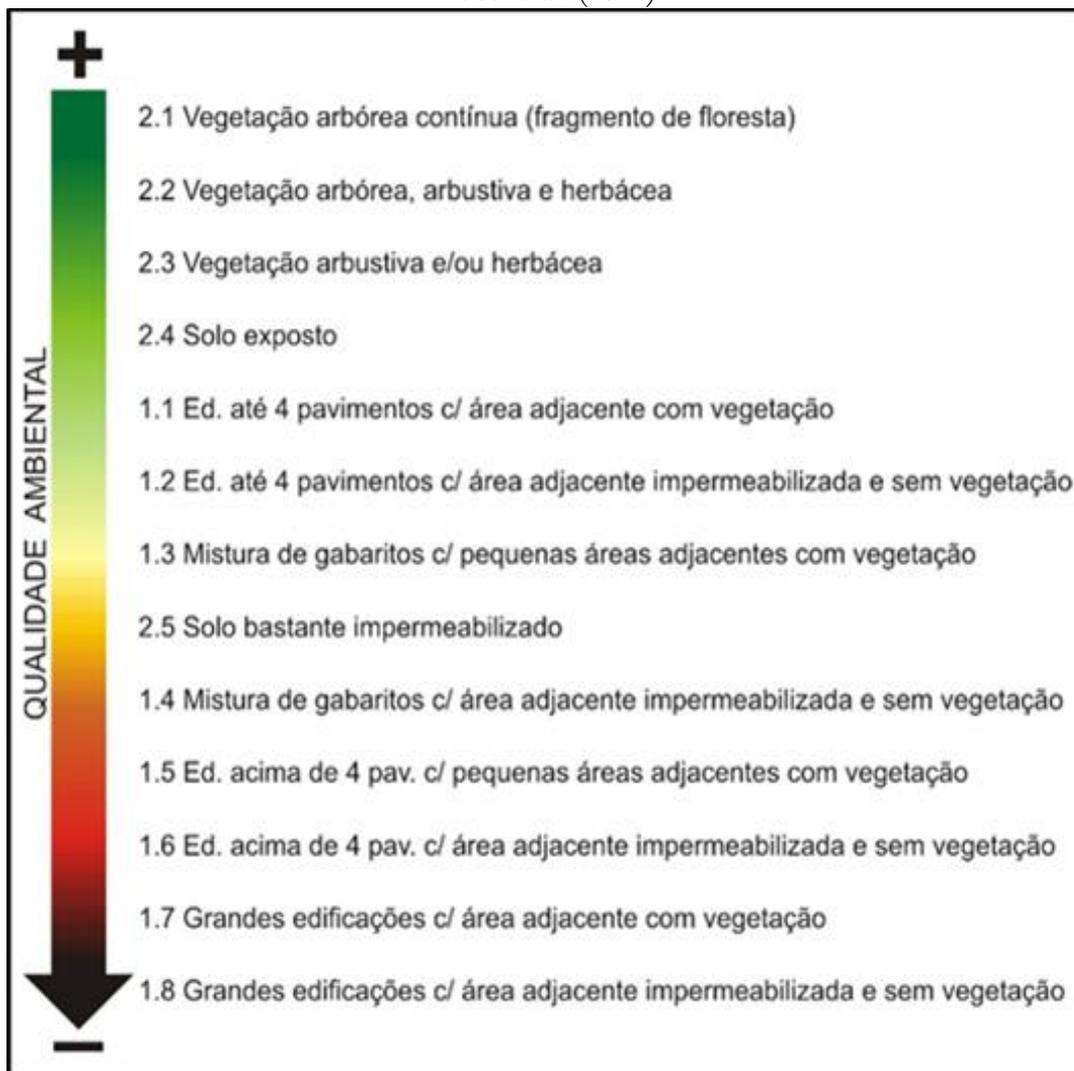
Figura 3 – Qualidade ambiental com base nas classes de cobertura da terra de Valaski (2013) e Nucci *et al.* (2014).

Na figura 3 pode-se observar a forma como as classes de cobertura da terra são interpretadas para a qualidade ambiental de acordo com o método de Valaski (2013) e Nucci *et al.* (2014). O primeiro *layer* gerado, a cobertura terra, foi reclassificado, gerando os *layer* da Qualidade Ambiental do bairro Tatuquara.

O método desenvolvido por Valaski (2013) e Nucci *et al.* (2014) fornece a possibilidade de se inferir a qualidade ambiental com base nas classes de cobertura de terra, em resumo: edificações mais baixas, vegetação arbórea, arbustiva ou herbácea e áreas permeáveis são características que contribuem para uma melhor qualidade ambiental enquanto o aumento das edificações, aumento na impermeabilização do solo e a diminuição das áreas com vegetação contribuem para uma diminuição na qualidade ambiental.

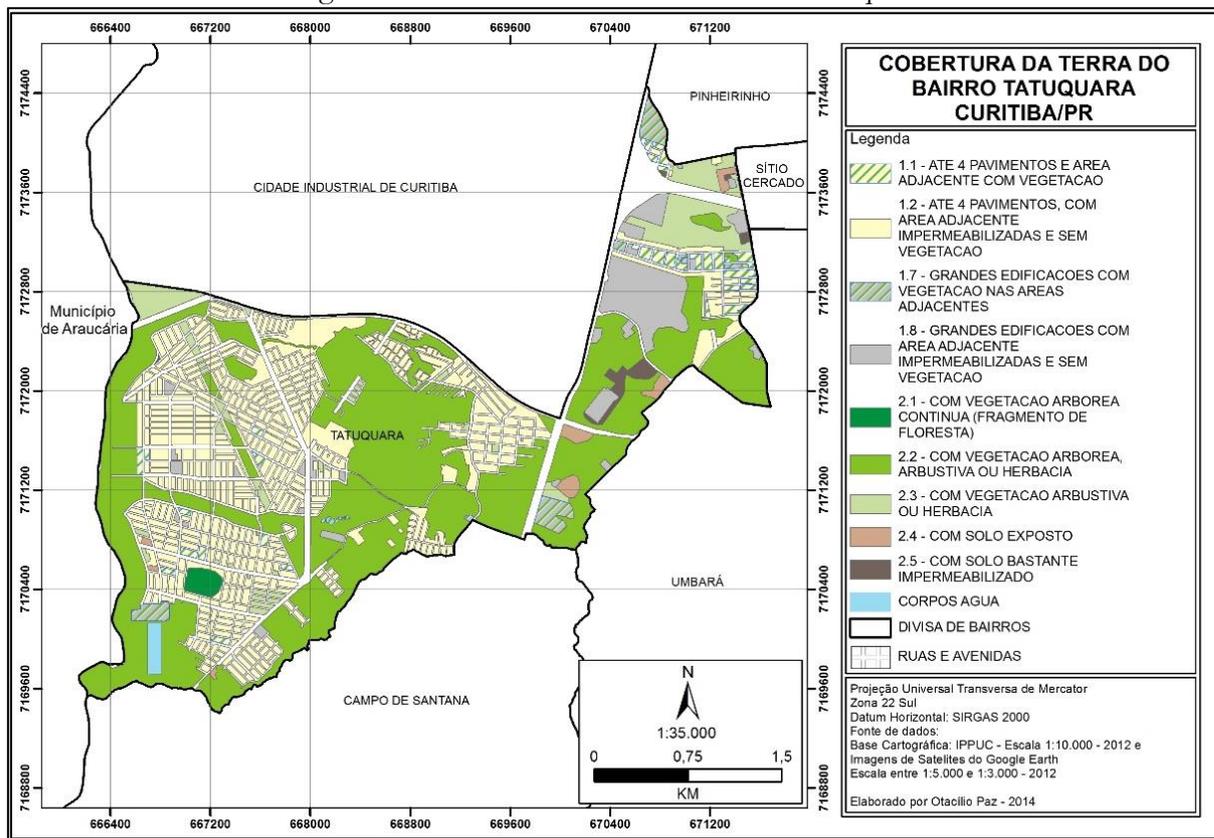
Figura 4 – Cobertura da Terra do bairro Tatuquara.

O mapa da cobertura da terra do bairro Tatuquara pode ser observado na figura 4 e as áreas referentes a cada classe estão representadas no quadro 1.

Os maiores valores de área estão na classe 2.2 (Vegetação arbórea, arbustiva e herbácea), representado cerca de 40,76% do bairro. Seguido pela classe 1.2 (edificações de até quatro pavimentos com área adjacente impermeabilizada e sem vegetação), cerca de 23,82% do bairro e os espaços de integração viária (ruas, avenidas, entre outros), ocupando 19,52%.

Como a maior parte do bairro está coberto pela classe 2.2, pode-se inferir que ocorre infiltração das águas pluviais nessas áreas, ocasionando um baixo escoamento superficial; e que a amplitude térmica e a emissão de poluentes são baixas e a diversidade de fauna e flora é maior.

Em contrapartida, outra grande porção do bairro está coberta por edificações de até 4 pavimentos sem vegetação nas áreas adjacentes, onde o escoamento superficial é alto, devido a quase inexistência da infiltração das águas pluviais em função da falta de vegetação e quase total impermeabilização do solo.

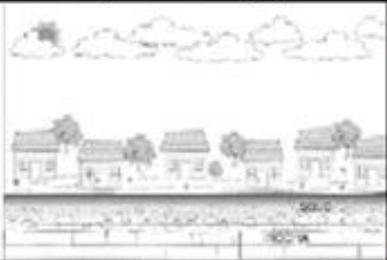
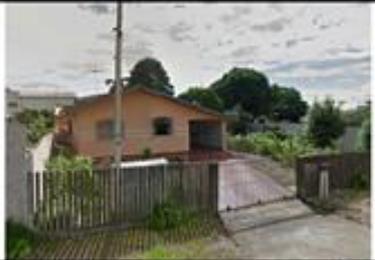
I E ESPAÇOS EDIFICADOS		
1.1 Edificações até 4 pavimentos com área adjacente com vegetação

Estrutura: Presença de edificações baixas com áreas permeáveis ocupadas por jardim ou horta, com vegetação nos estratos arbórea, arbustivo e herbáceo.		Dinâmica: pouca infiltração da água da chuva; escoamento superficial mediano; amplitude térmica mediana; baixa emissão de poluentes na atmosfera; menor variedade de espécies da fauna.

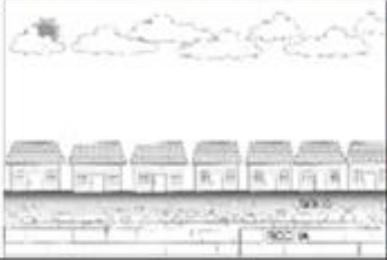
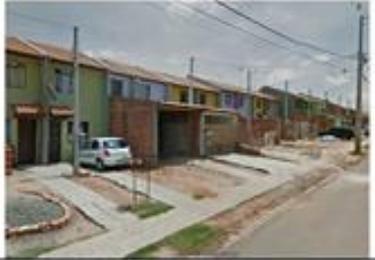
1.2 Edificações até 4 pavimentos com área adjacente impermeabilizada e sem vegetação

Estrutura: Edificações baixas com pouco ou nenhum espaço destinado para jardim ou horta. A vegetação é praticamente inexistente. Solo bastante impermeabilizado.		Dinâmica: infiltração da água da chuva quase inexistente; alto escoamento superficial; alta amplitude térmica; baixa emissão de poluentes na atmosfera; quase inexistência de espécies da flora e fauna.

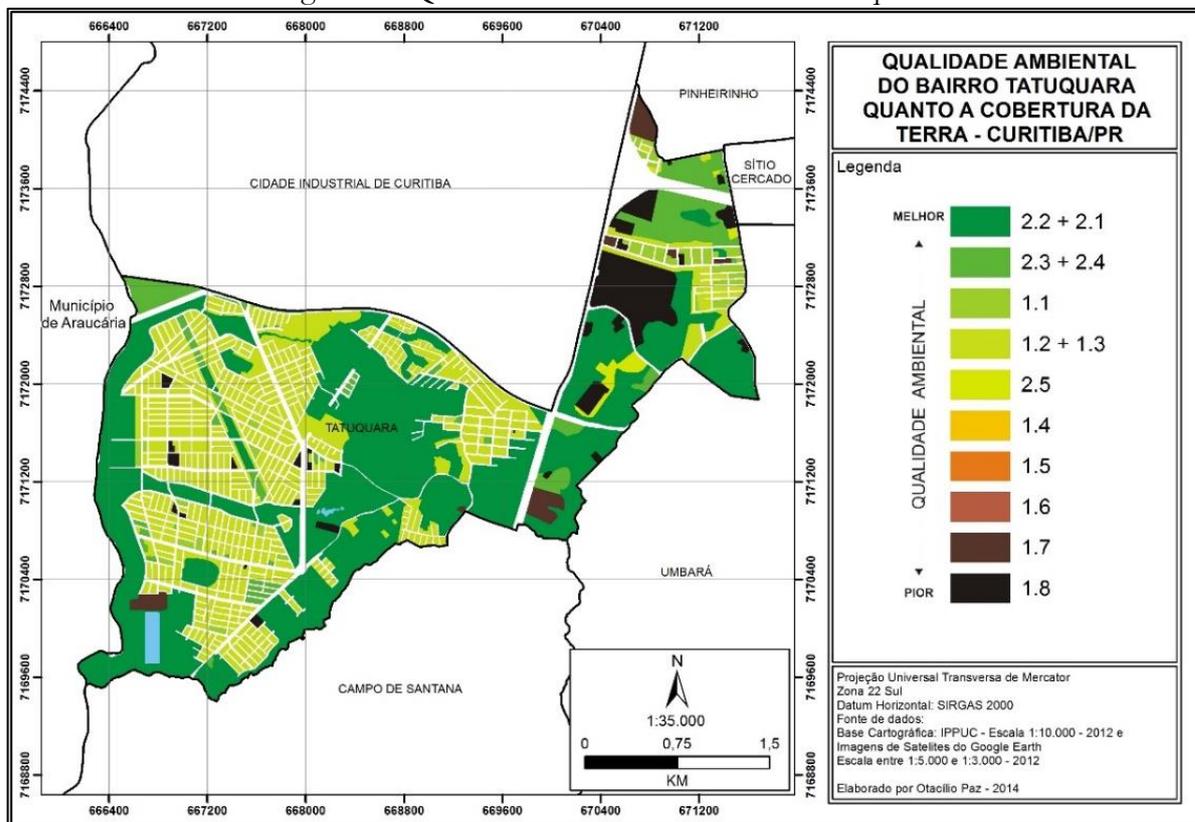
Figura 7 – Qualidade Ambiental do bairro Tatuquara.

Analisando a qualidade ambiental do bairro, conforme figura 7, constata-se que as áreas com melhor qualidade ambiental são aquelas sem edificações, sendo bem distribuídas nos extremos e em algumas partes centrais do bairro.

Outras áreas caracterizam-se com qualidade ambiental mediana (classe 1.2 - edificações de até quatro pavimentos com área adjacente impermeabilizada e sem vegetação) e a qualidade ambiental é pior em alguns pontos no bairro, sobretudo na parte norte próximo ao bairro CIC – Cidade Industrial de Curitiba, onde existem grandes edificações com áreas impermeabilizadas e sem vegetação nas áreas adjacentes.

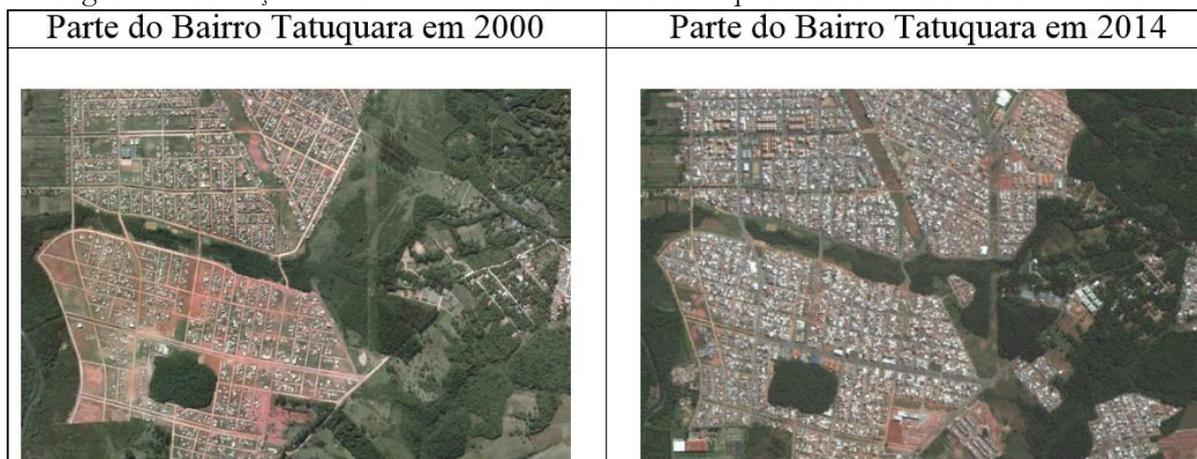
Figura 8 – Avanço das áreas edificadas no bairro Tatuquara entre os anos de 2000 e 2014

Cabe salientar que algumas áreas com a classe 1.2 são de ocupação recente, ou seja, outrora essas áreas possuíam uma maior cobertura vegetal e por consequência uma melhor qualidade ambiental, e que com o tempo está diminuindo, sendo fruto da crescente ocupação urbana no bairro, conforme ilustra a figura 8.
