DINÂMICAS PEDOGEOMORFOLÓGICAS E CONTROLE DE VOÇOROCA POR MÉTODOS GEOTÉCNICOS

Dynamics and Control of Gully Erosion through Geotechnical Methods.

Guilherme Alves de Oliveira¹

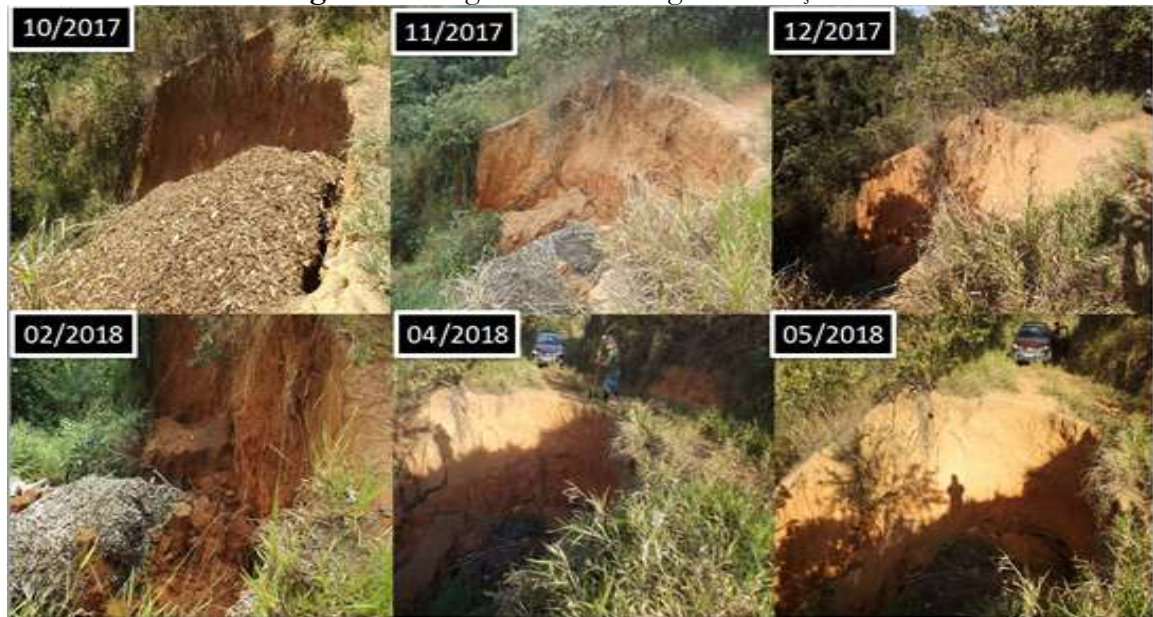
Figura 4 - Progressão Cronológica da Voçoroca

Com o objetivo de apresentar os aspectos de alteração paisagística ocasionados pela progressão da voçoroca, realizou-se um registro fotográfico apresentado nesta seção em forma de mosaico (Figura 4). Esse mosaico tem como propósito ilustrar a evolução do processo erosivo observado em campo ao longo do período cronológico mencionado.

Ao visualizar o mosaico fotográfico, fica evidente a progressão do processo erosivo em campo. A gestão do PNMAR tomou medidas para conter o avanço da erosão, incluindo o lançamento de uma extensa camada de serapilheira para proteger o solo, conforme registrado nas fotografias de outubro. No entanto, foi constatado que a erosão não estava restrita apenas à superfície.

Em novembro, parte da serapilheira inserida anteriormente já se deslocou, junto com uma quantidade significativa de substrato, inclusive com vegetação tombando. Em dezembro, toda a serapilheira e grandes porções de solo estão na base da voçoroca, que não possui mais um declive interno, assemelhando-se a um fosso.

Em fevereiro, é notável uma maior umidade aparente do solo, com uma coloração mais escura, e um aumento na progressão das bordas e no colapso interno das paredes da voçoroca. Essas mudanças refletem o contínuo avanço do fenômeno erosivo no local. Em abril, observou-se um delineamento mais intenso na margem da estrada de terra, e por curiosidade, a profundidade da voçoroca foi medida, atingindo cerca de 7 metros.

A última imagem do registro evolutivo da voçoroca corresponde ao final de maio. Nessa foto, pode-se observar que uma parte significativa do material também foi deslocada, o que impediu o fluxo de veículos na estrada de terra e levou a gestão do PNMAR a tomar medidas estruturais.

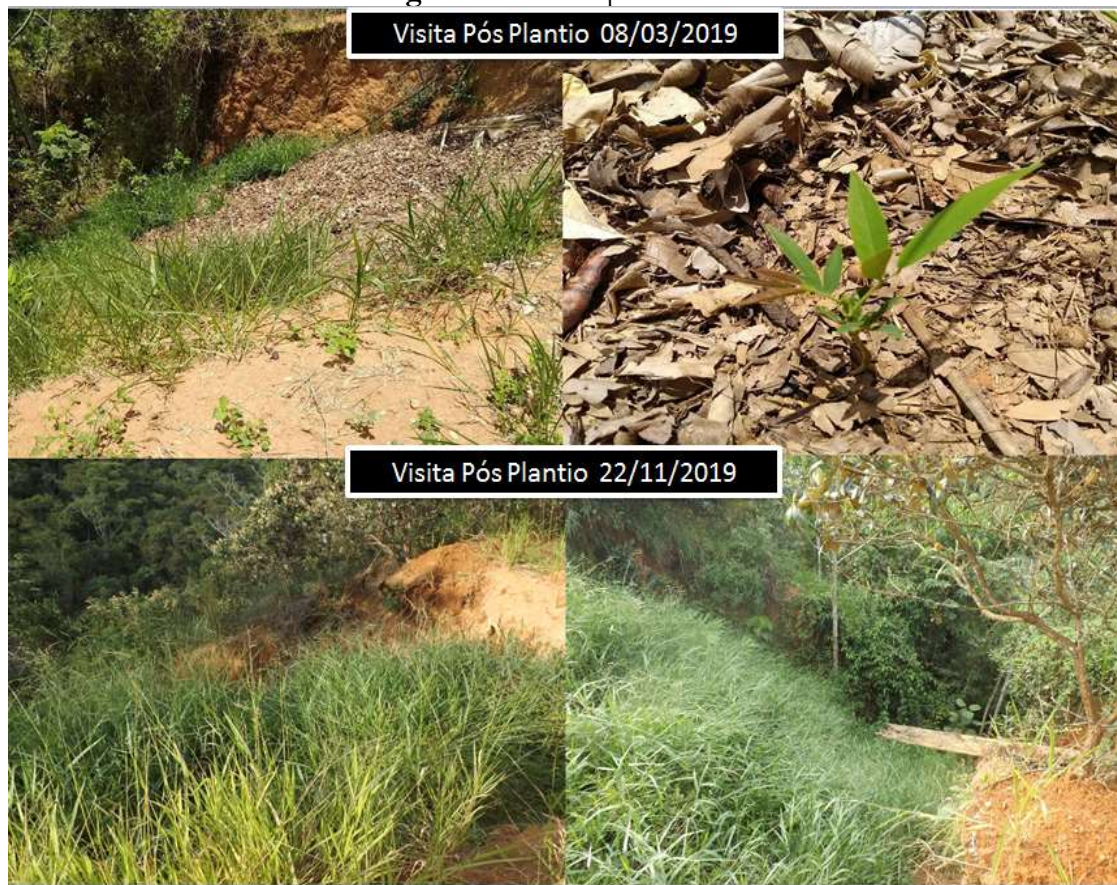
Figura 7 - Visitas pós Plantio.

Para acompanhar o progresso da restauração da área, decidiu-se aumentar o intervalo entre as visitas de diagnóstico. Na segunda visita realizada em 22/11/2019, notou-se uma expressiva presença de Brachiarias em comparação ao feijão-guandu, porém a área encontrava-se bem estável nos aspectos paisagísticos, não apresentando sinais de erodibilidade na vertente (Figura 7).

Após o plantio, a primeira visita de acompanhamento ocorreu em 08/03/2019, com o objetivo de avaliar o desenvolvimento das plantas e verificar possíveis processos erosivos na área anteriormente afetada pela voçoroca. Durante a visita, foi observado um crescimento expansivo da *Brachiaria*, mas o crescimento dos amálgamas contendo o feijão-guandu foi limitado nas cavas.

Não foram identificados sinais de processos erosivos até aquela data, indicando um sucesso inicial do plantio na prevenção de deslocamentos de massa ou erosão superficial.
