AVALIAÇÃO DAS VERTENTES DA BACIA DO IGARAPÉ BELMONT PORTO VELHO – RO.

EVALUATION OF SLOPES OF BASIN OF BELMONT STREAM PORTO VELHO – RONDÔNIA – BRAZIL

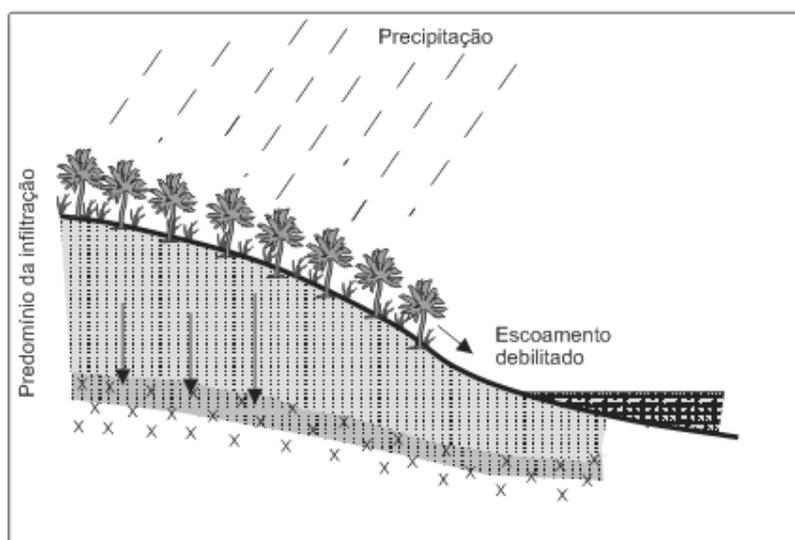
Figura-1 - Dinâmica das vertentes em perfil (CASSETI, 1983).

Por meio de ações gravitacionais, a força motriz da dinâmica das vertentes (Figura-1) tem por base o fato de ser um subsistema do sistema da dinâmica das bacias hidrográficas, pois seu canal de drenagem recebe todo o fluxo de material vindo do topo das vertentes (VELOSO, 2006).

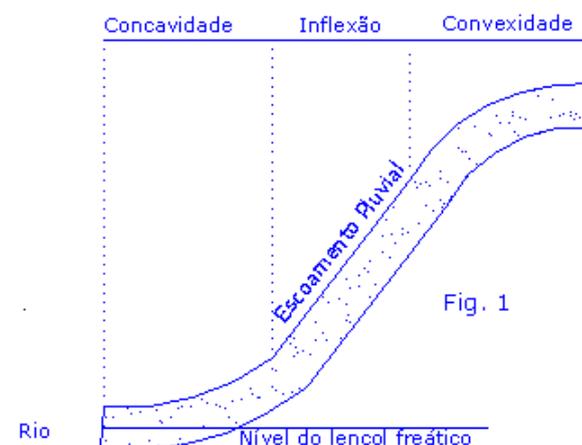
Figura 2 - Perfil típico das vertentes segundo DERRUAU, 1965 apud CHRISTOFOLETTI, 1980. Desenho: SANTOS, 2008.

Max Derruau, 1965 apud Christofolletti, 1980 considera que o perfil típico das vertentes é de uma convexidade no topo e uma concavidade na parte inferior, sendo que ambas estão separadas por um simples ponto de inflexão (Figura – 2). Quando uma vertente encontra-se recoberta por um manto de detritos, com a superfície lisa, sem ravinamentos, ela é chamada de regular ou normal.

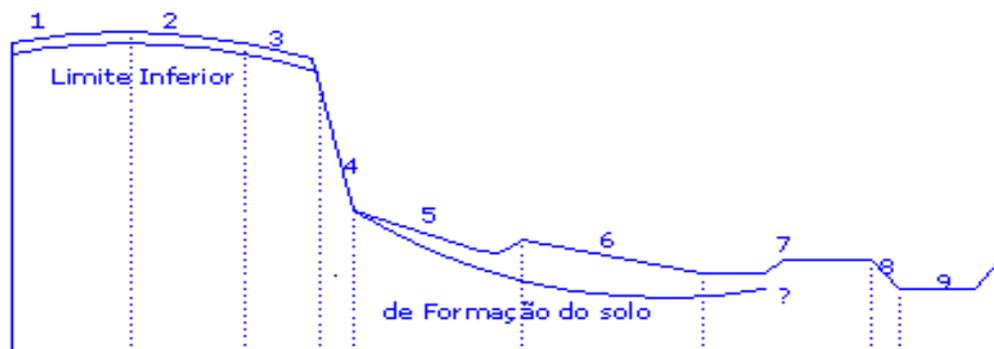
Figura 3 - Perfil das vertentes, subdivididas em 9 unidades de acordo com a tabela 1
Desenho: Santos, 2008.

As vertentes geralmente podem ser divididas em nove unidades, cada uma sendo definida em função da forma e dos processos morfogenéticos dominantes e normalmente atuantes sobre elas. Na verdade, é muito improvável encontrar as nove unidades ocorrendo em um único perfil de vertente na mesma ordem de distribuição. O que se torna comum é verificar a existência de algumas unidades em cada vertente. Portanto, o modelo apresentado pelos autores representa um padrão ideal para ser aplicado na descrição e tipo de formas de vertentes que podem ser encontradas. (CHRISTOFOLETTI, 1980)

Unidades da Vertente	Processos Geomofológicos Dominantes
1 – Interflúvio (0°-1°)	Processos pedogenéticos associados a movimentos vertical da água superficial.
2 – Declividades com infiltração (2°-4°)	Eluviação mecânica e química pelo movimento lateral da água subsuperficial.
3 – Declive convexo com reptação	Reptação e formação de terracetes.
4 – Escarpas (ângulo mínimo de 45°)	Desmoronamentos, deslizamentos, intemperismo químico e mecânico.
5 – Declives intermediário de transporte	Transporte de material pelos movimentos coletivos do solo, ação da água superficial e subsuperficial.
6 – Sopé Coluvial (ângulo entre 26°-35°)	Reposição do material pelos movimentos Coletivos e escoamento superficial.
7 – Declives Aluviais (0°-4°)	Deposição aluvial; processos oriundos do movimento subsuperficial da água.
8 – Margens de curso de água	Deslizamento, desmoronamento.
9 – Leito do curso de água	Transporte de material para a jusante pela ação da água.

Dalrymple, Blong e Conacher, 1968 apud Christofolletti, 1980 no entanto, baseando-se em seus estudos em áreas temperadas úmidas e super-úmidas, propuseram outra classificação distinguindo nove unidades hipotéticas no modelo de perfil das vertentes. Tais autores consideram a vertente como um sistema complexo tridimensional que se estende do interflúvio ao meio do leito fluvial e da superfície do solo ao limite superior da rocha não intemperizada (Figura – 3).

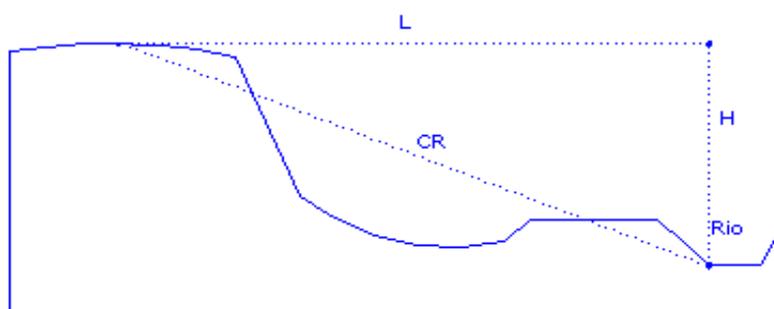
Figura 4 - Perfil geomatemático das vertentes (CHRISTOFOLETTI,1980) Desenho: SANTOS, 2008.

Vários são os modelos apresentados para a avaliação de vertentes a partir de cálculos geomatemáticos, que calculam os formatos das vertentes. (CHRISTOFOLETTI, 1980). As vertentes podem ser tomadas como exemplos de sistema morfológicos, nas quais se podem distinguir diversas propriedades destinadas a descrever e analisar a forma da vertente (Figura-4).

Altura da Vertente (H): Corresponde à diferença de altitude entre os pontos superior e inferior do perfil.

Comprimento Horizontal da Vertente (L): corresponde ao comprimento da linha horizontal que une o ponto inferior do perfil a outro situado na mesma altitude, mas com coordenadas de latitude e longitude diferentes do ponto superior. Dado que podem ser adquiridos através de mensuração no mapa obedecendo à escala do mapa, ou através de coleta de dados em campo com o GPS.

Comprimento Retilíneo da Superfície da Vertente (CR): Corresponde ao comprimento da linha reta que une os pontos superior e inferior do perfil. Pode ser

conseguido através da aplicação do Teorema de Pitágoras, após a obtenção da altura e comprimento horizontal da vertente. Para o exemplo em questão:

Ângulo Médio da Vertente (Declividade): é o ângulo que une as retas de altura com o comprimento retilíneo da vertente. Ele pode ser calculado dividindo-se a altura pelo comprimento horizontal e obtendo-se, desse modo, a tangente do ângulo em questão. De posse do valor da tangente, o ângulo pode ser facilmente conseguido através de uma tabela trigonométrica.

Convém ressaltar que a altura (H), o comprimento horizontal (L), o comprimento retilíneo da superfície (CR) e o ângulo médio (Θ), são componentes de um triângulo retângulo e que as relações existentes entre atributos são expressa através das relações trigonométricas.

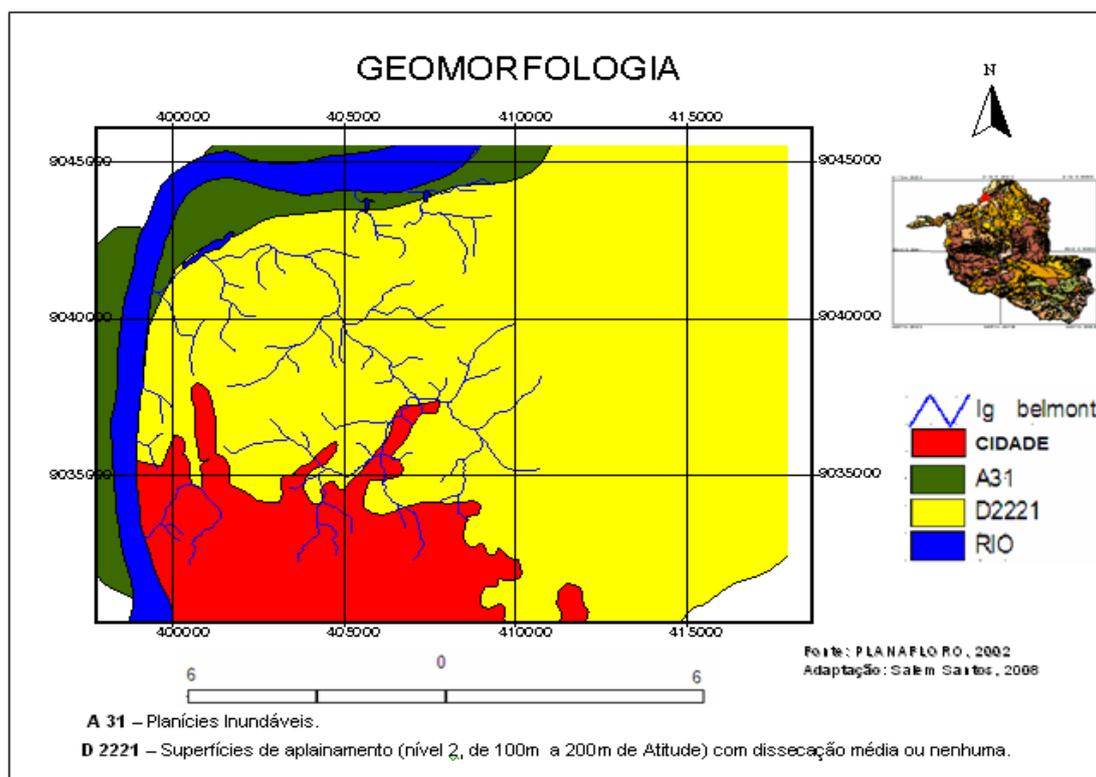
Mapa 3 – Mapa de Geomorfologia da Bacia do Belmont (PLANAFLO RO, 2002. Adaptação: SANTOS, 2008).

Em sua geomorfologia, a bacia fluvial indicou, em quase todo o seu trajeto, desde suas nascentes até próximo de sua foz, uma planície de aplanamento de classificação nível 2, com pouca ou nenhuma dissecação, por se tratar de um relevo plano, de pequena declividade nas vertentes, tratando-se de um relevo de planícies inundáveis de terras baixas, conhecidas como Várzeas ou Igapó (A 3.1).

Com o relevo modificado em virtude da deposição de sedimentos do rio, possui uma morfologia que conserva o perfil da vertente, não havendo fortes declividades, diminuindo ações não fluviais. Com relevo plano, a bacia é uma área

ideal para a expansão urbana e agrícola, sendo que uma vez são as áreas planas as mais visadas pela humanidade (Mapa 3).

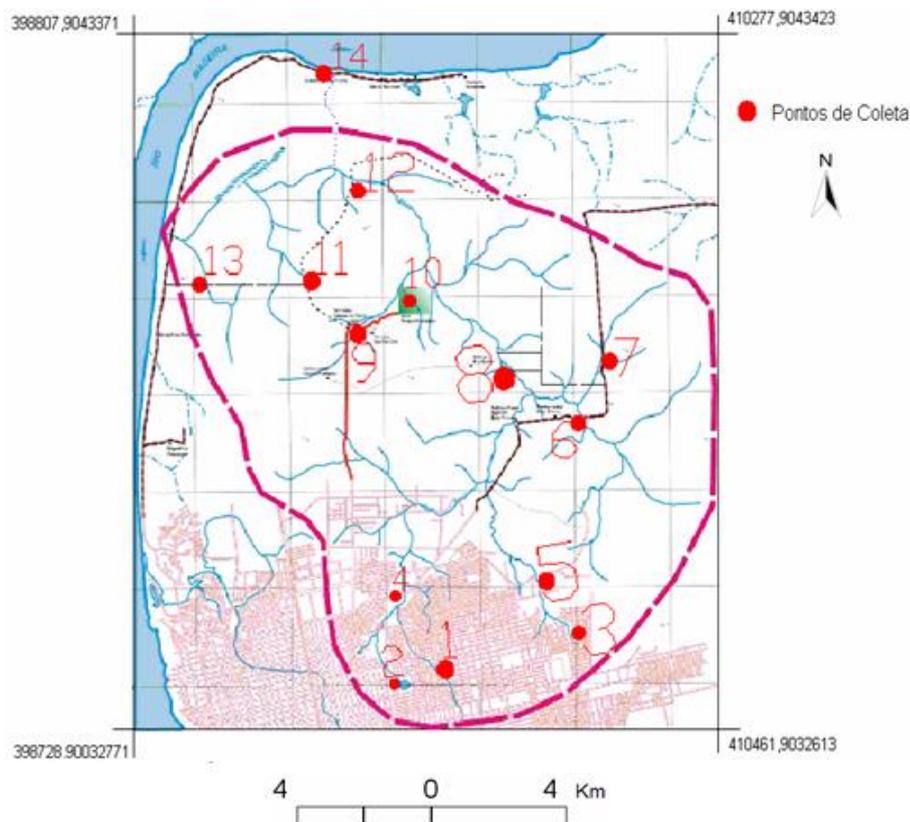
Mapa 4 - Pontos de coletas de amostras na bacia do Belmont

Foram colhidos um total de 14 pontos de coleta de amostras distribuídos pela bacia do Belmont, sendo cinco pontos na área urbana e nove na área rural, utilizando-se para maior precisão da localização dos pontos de coleta as coordenadas do tipo UTM e elevação em metros de cada ponto, usando por base a imagem do satélite CBERS-2 e a carta topográfica SC-20 Porto Velho (DSG - Exército) respectivamente. Foi produzida uma lista dos pontos de coleta de amostras, detalhando as coordenadas e altitude de cada ponto de coleta.

Lista de Pontos (zona 20L):

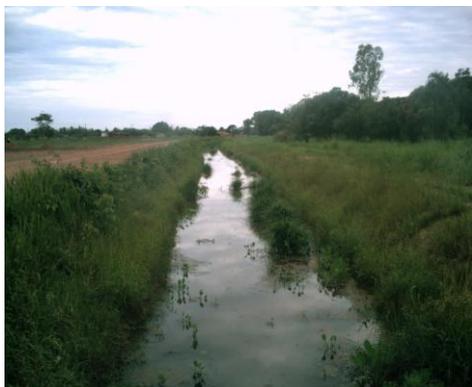
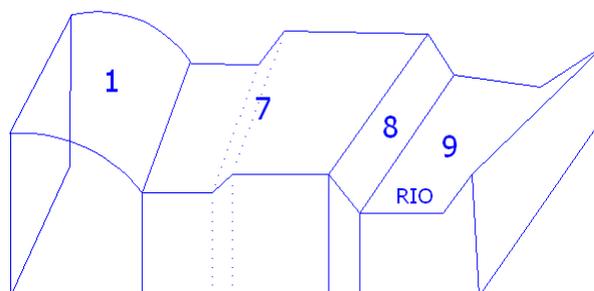
Foto 1: Ponto de coleta P1
(Salem Santos, 2007)

P1) CR= 106,12m

Ângulo: $<1^\circ$

Dissecação: 9/8/7/1

As vertentes foram analisadas, tanto em perfil como frontal. Esta vertente, de tamanho relativo com o seu leito de fluxo (em média 2 metros de largura), drena uma área em um raio de 100 metros. Praticamente plana (ângulo menor que 1°) causada por terraplanagens para urbanização da área. Seguindo a dissecação, proposta por Dalrymple, Blong e Conacher (1968 apud CHRISTOFOLETTI, 1980), capítulo 3. Obtivemos as unidades das vertentes. 9, o leito fluvial, já bastante aprofundado por dragagens, 8 – as margens do leito, cujos solos são constantemente expostos por causa das dragagens, aumentam a erosão e o assoreamento do igarapé; 7 – os seus declives aluviais estão completamente modificados por construções habitacionais e arruamentos, 1 – o interflúvio está também modificado, mais plano por ações antrópicas.

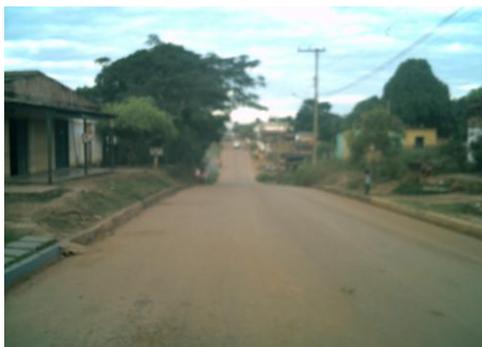
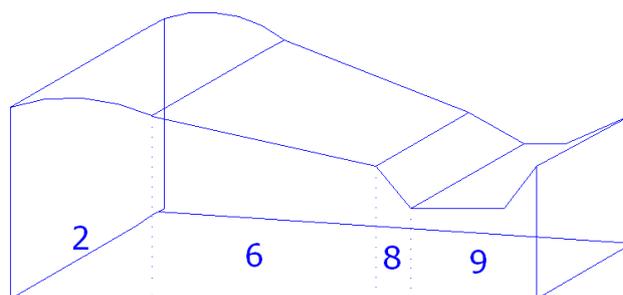
Foto 2: Ponto de coleta P3.
(Salem Santos, 2007)

P3) CR= 123,78m

Ângulo: <math><3^\circ</math>

Dissecação: 9/8/6/2

Nesta vertente, no bairro Pantanal, verificamos um terreno mais ondulado, em comparação com as demais áreas do igarapé Belmont dentro da área urbana, resultando em vertentes de comprimentos retilíneos menores (de 123 metros para essa amostra) e com um ângulo mais acentuado (quase 2 graus). Por estar em área urbana, a vertente sofre com o assoreamento no seu leito de fluxo – 9 por estar em uma área mais ondulada, percebe-se que a vertente tem uma grande margem de curso d'água, que, por ter um amplo gradiente, facilita o arrasto de sedimentos para o canal fluvial. Seu sopé coluvial (6), apresenta-se completamente deteriorado por habitações, à somando declividade com infiltração (2) tornam-se praticamente imperceptível a declividade por causa de terraplanagens.

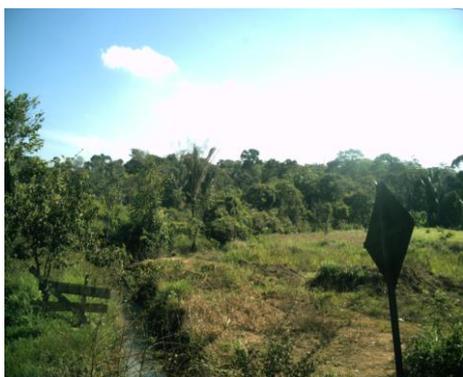
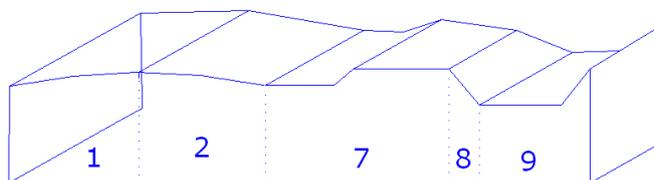
Foto 3: Ponto de coleta P6 (Salem Santos, 2007)

P6) CR= 620,52m

Ângulo: <math><1^\circ</math>

Dissecação: 9/8/7/2/1

Esta vertente apresenta um relevo praticamente plano (menor que um grau) com suas unidades de vertentes com baixa dissecação da superfície (Mapa de Geomorfologia), pois a área foi desmatada para uso de pasto para bovinos, Verificamos as unidades (9) fluxo d'água pouco alterado, margens (8), declives aluviais (7), declives com infiltração (2) e interflúvio (1) pouco adulterado por ações antrópicas, apesar de sua extensa área de drenagem.

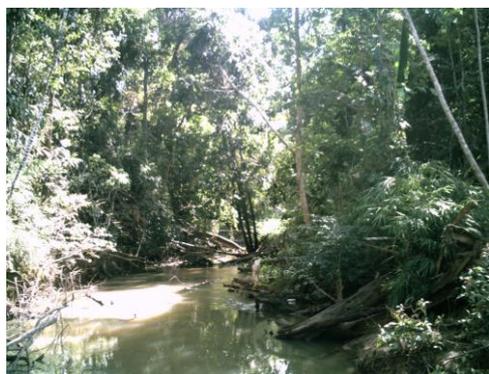
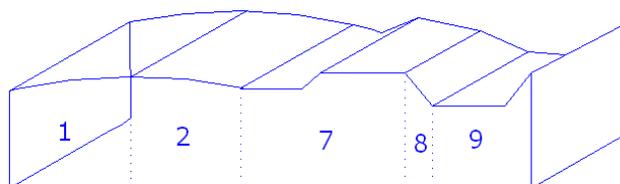
Foto 4: Ponto de coleta P8.
(Salem Santos, 2007)

P8) CR= 754,44m

Ângulo: <math><2^\circ</math>

Dissecação: 9/8/7/2/1

Esta vertente encontra-se dentro da área de amortecimento da unidade de conservação “Parque Ecológico”. Apresenta um relevo pouco ondulado com declividade inferior a 2 graus, mas apresenta uma grande área de drenagem, acima de 700 metros. Foram percebidas as unidades 9 – leito fluvial sem assoreamento, 8 – margens do curso d’água sem erosão, 7 – os declives aluviais com pouca ondulação, 2 – declives com infiltração e 1- interflúvios com bastante expressividade de área.

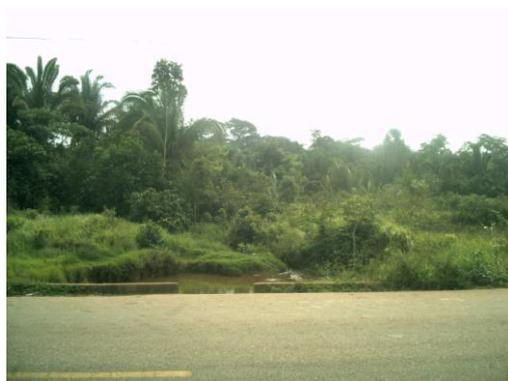
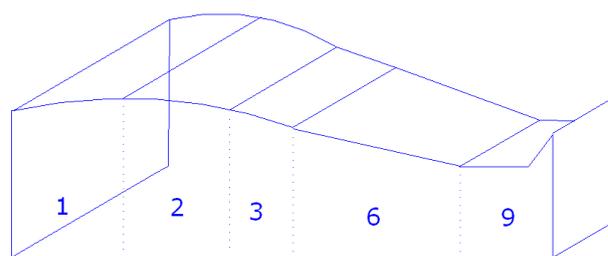
Foto 5: Ponto de coleta P9.
(Salem Santos, 2007)

P9) CR= 596,65m

Ângulo: <math><3^\circ</math>

Dissecação: 9/6/3/2/1

Esta vertente localiza-se próximo à entrada da unidade de conservação “Parque Ecológico”. Por estar próximo aos morros isolados da bacia do Belmont, a área de maior altimetria da bacia do Igarapé apresenta uma declividade mais expressiva. Esta vertente apresenta uma grande área de drenagem, maior que meio quilômetro. Foram percebidos na vertente as unidades 9 – leito fluvial, 6 – Sopé coluvial, não havendo margens no leito, favorecendo o assoreamento do leito de fluxo, 3 – declives convexos, 2 – declives com infiltração e 1- interflúvio com declividades bastante acentuadas.

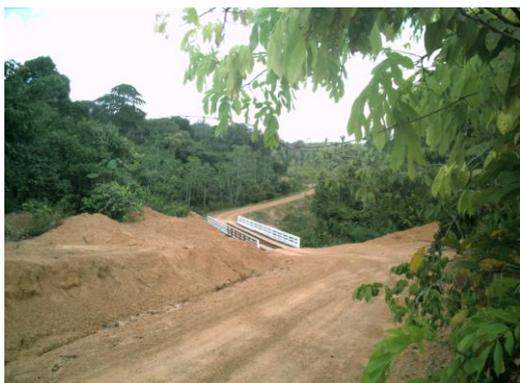
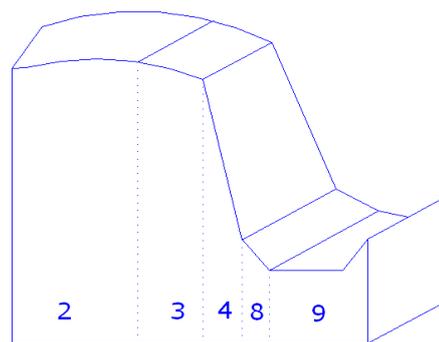
Foto 6: Ponto de coleta P12.
(Salem Santos, 2007)

P12) CR= 167,19m

Ângulo: $<3^\circ$

Dissecação: 9/8/4/3/2

Esta vertente também se encontra dentro da área privada “Águas do Belmont”. Por estar em uma cascalheira, esta vertente apresenta um ângulo bem expressivo e uma pequena área do comprimento retilíneo, menor que 200 metros. Foram percebidas as unidades: 9 – leito fluvial pouco assoreado, 8- as margens do leito fluvial, 4 – Escarpas, causadas por causa da cascalheira, em que o igarapé Belmont está encaixado, 3 – declives convexos e 1 – interflúvio com bastante declividade.

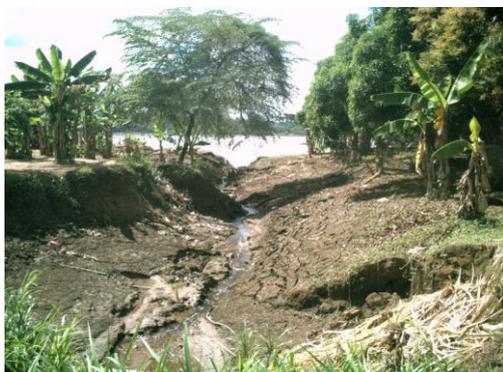
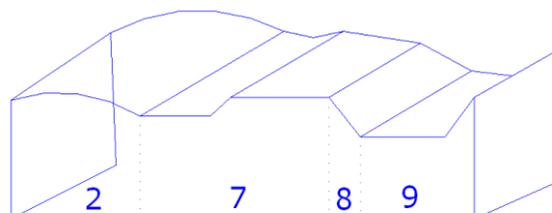
Foto 7: Ponto de coleta P14.
(Salem Santos, 2007)

P14) CR= 327,03m

Ângulo: $<1^\circ$

Dissecação: 9/8/7/2

Esta vertente, de tamanho acima dos 300 metros, faz parte do leito menor e maior do rio Madeira, por isso sofre constante alteração de em sua geomorfologia. Por estar em uma área praticamente plana da bacia do Belmont, menor que 1 grau, não verifica a presença de erosão nesta área. Foram percebidas as unidades: 9 – Leito Fluvial anualmente inundado pelo rio Madeira, 8 – margens do leito com pouca declividade, em decorrência da sedimentação sofrida pelo rio Madeira, 7 – declives aluviais e 2 – declives com infiltração.

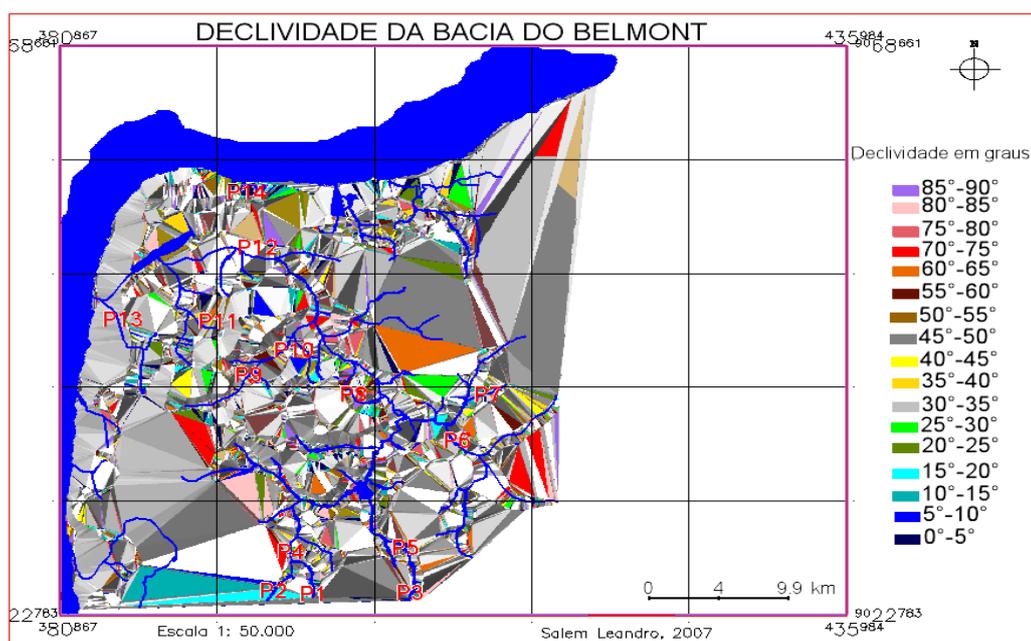
Mapa 5 - Declividade da bacia do Belmont, produzido através da digitalização das curvas de nível da carta da DSG-Exército SC-20 Porto Velho e transformada em MNT no Software SPRING 4.3. Observam-se as maiores quantidades de variações de declividade no centro da bacia, onde percorre o curso d'água do Igarapé Belmont (Elaboração: Salem Santos, 2007).

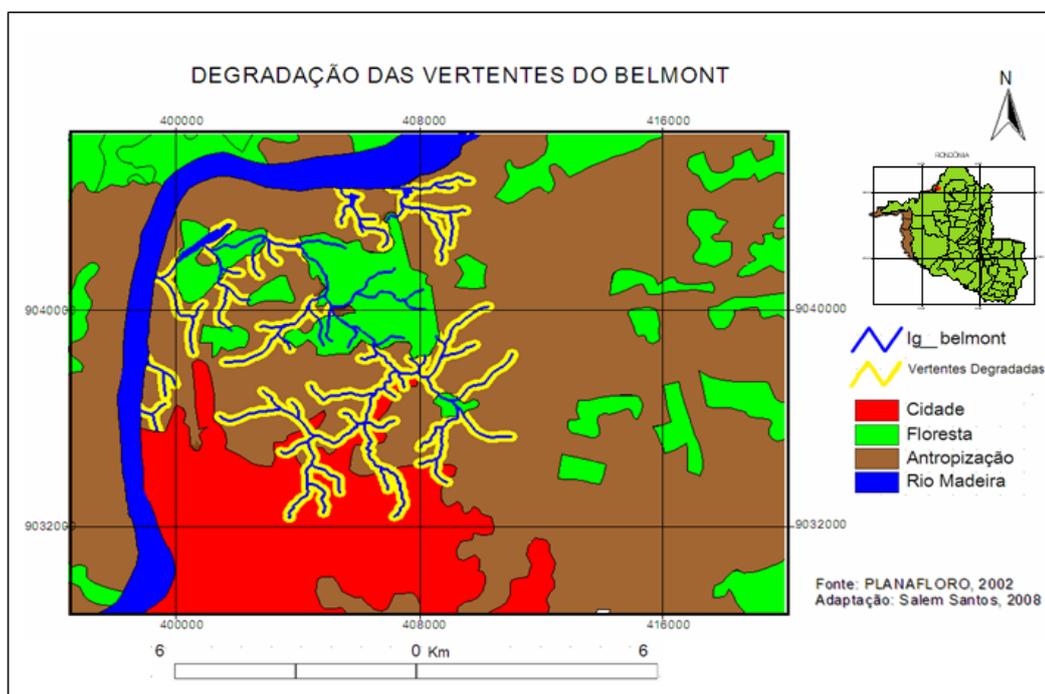
Mapa 6 – Degradação das vertentes da Bacia do Igarapé Belmont. (SANTOS, 2008).

Observa-se no Mapa 6, que a degradação das vertentes do Igarapé está em toda área que não existe mais a vegetação natural da Bacia (área urbana de Porto Velho e a área rural, com práticas de agropecuária). Apenas os blocos de vegetação nativa conservam a dinâmica das vertentes, mas estão sofrendo pressão do crescimento antrópico, para diminuir ou extinguir suas áreas, possibilitando o crescimento da degradação das vertentes do Igarapé Belmont para toda sua bacia.

Verificou-se no Mapa 6 que as vertentes estão mais impactadas no perímetro urbano da cidade de Porto Velho e que tende a diminuir à medida que as vertentes se afastam da área urbana, em direção ao médio e baixo curso do Igarapé Belmont, mas não eliminando totalmente a degradação das vertentes da bacia do Belmont.
