USO E DEGRADAÇÃO DO SOLO NO FUNDO DE VALE DA SANGA CREOULA, DISTRITO DE MARGARIDA, MUNICÍPIO DE MARECHAL CÂNDIDO RONDON-PR

Vanderlei Leopold Magalhães

José Edézio da Cunha

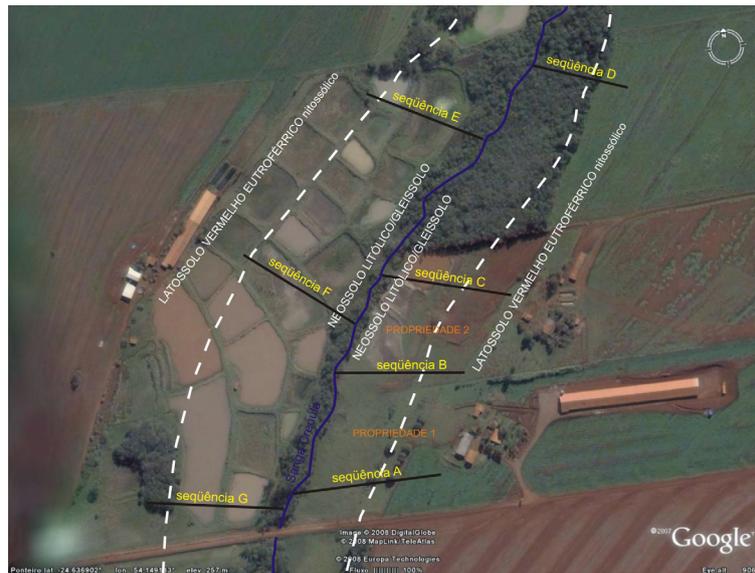
Figura 2: Área de fundo de vale da Sanga Creoula do distrito de Margarida. Destaque para as seqüências de solos (A, B, C, D, E, F, G) e as classes de solos (Latossolo Vermelho Eutroférico nitossólico e Neossolo Litólico/Gleissolo). Fonte: Google Earth, 2008.

- avaliação de imagens aéreas pelo software Google Earth e caminhamento no campo para a escolha dos 7 eixos topográficos (seqüência A,B,C,D,E,F,G – Figura 2) representativos em termos de solo e de uso e manejo. Esta etapa foi necessária para se entender a distribuição espacial dos solos e suas relações com as formas da vertente, conforme sugere a análise tridimensional da cobertura pedológica (BOULET et al., 1982a,b,c);

- escolha de um eixo topográfico do fundo de vale (seqüência A – Figura 2) para abertura de trincheiras e descrição macromorfológica dos perfis de solos. Esta escolha foi possível devido à homogeneidade topográfica e pedológica da área de estudo, verificada nos trabalhos de campo;

Na margem esquerda da sanga Creoula, como resultado dessa atividade, há mais de vinte açudes, embora apenas dez deles permaneçam com água (Figuras 2 e 4). No geral, a área se mantém preservada, já que não foi utilizada para outra finalidade agrícola e/ou pecuária.

Em contrapartida, na margem direita do córrego há duas situações bem distintas em poucos metros de extensão. Na propriedade um (1) – (Figura 2), o proprietário deixou de ocupar uma faixa de 80 metros que vai do curso d'água em direção à montante. Neste setor, além do desenvolvimento natural de algumas espécies vegetais, também foram semeadas pelo agricultor outras espécies, tais como ipês, angicos, canafístolas e loros, o que contempla as recomendações de Lima; Zakia (2000) para esse tipo de ambiente onde a mata ciliar foi praticamente toda retirada.

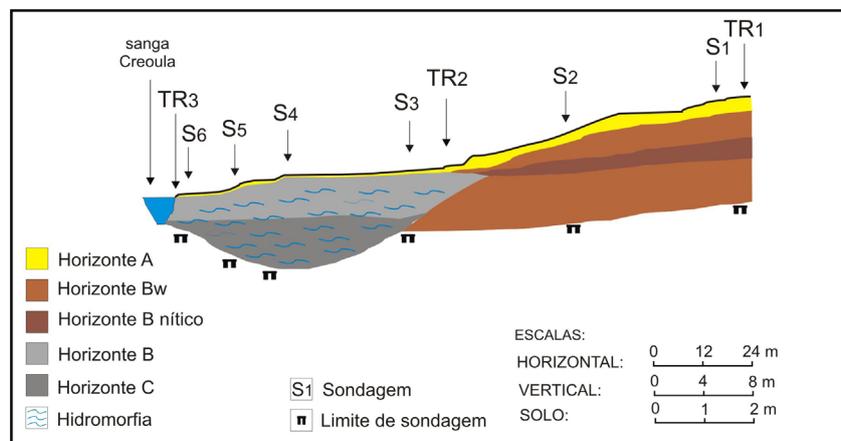
Figura 3: Seqüência de solos estudada.

A seqüência de solos selecionada para este estudo tem 150 metros de extensão e desnível de 8 metros (seqüência A - Figura 2). Predominam em sua extensão duas classes de solos: o Latossolo Vermelho Eutroférico nitossólico numa faixa de 72 metros e o Neossolo Litólico/Gleissolo numa faixa de 78 metros (Figura 3).

O segmento da vertente representado pelo Latossolo Vermelho Eutroférico nitossólico tem os seguintes horizontes pedológicos: A, Bw e B nítico.

O horizonte superficial (A) apresenta aproximadamente 15 cm de espessura. A cor desse material é vermelho-escuro e sua estrutura é do tipo granular. Sua consistência é plástica e pegajosa. Apresenta abundância de matéria orgânica (predominando na superfície uma camada de restos de cultura). Sua transição para o horizonte subjacente é abrupta.

O horizonte subjacente (Bw) tem 40 cm de espessura no topo. Sua cor é vermelho-escura e sua estrutura é de blocos subangulares de fraca resistência, particularmente quando pressionados entre os dedos. Esse material tem consistência pegajosa e ligeiramente plástica com predomínio dos microporos, embora apresente galerias e pedotúbulos resultantes de restos de culturas. A transição vertical desse material para o subjacente é abrupta.

O horizonte (B nítico) embutido no horizonte Bw, apresenta espessura pouco variável (até 30 cm), embora seja maior em direção a jusante. Este material tem a mesma cor dos horizontes A e Bw. Sua textura é argilosa e sua estrutura é de blocos subangulares de forte resistência. A consistência é plástica e ligeiramente pegajosa e a porosidade predominante é a de microporos. Novamente, a transição vertical para o horizonte Bw é abrupta.

No segmento topográfico de predomínio do solo Neossolo Litólico/Gleissolo estão presentes os horizontes pedológicos: A, B e C. Quanto ao horizonte superficial (A), este é recoberto por vegetação (grama), com presença de expressiva atividade biológica, apresentando também, muita matéria orgânica (material enegrecido nos primeiros 2 cm de profundidade). O material é de textura argilosa e boa friabilidade, com consistência é plástica e ligeiramente pegajosa, sua porosidade é predominantemente de macro e microporos.

O horizonte subjacente B tem cor acinzentada, o que pode ser justificado pelo aumento da umidade e dos sinais de hidromorfia (manchas amareladas e alaranjadas) Também foi verificado a presença de nódulos de ferro. Em alguns pontos (sondagens 5 e 6 – Figura 3), foi encontrado o lençol freático suspenso a 60 cm de profundidade. A textura é argilosa e a estrutura é de blocos subangulares de fraca resistência. A consistência é plástica e ligeiramente pegajosa. Esse material pedológico transiciona verticalmente para o horizonte C de características macromorfológicas semelhantes ao horizonte B. A principal diferença é que aparecem fragmentos da rocha sã. Esse seg-

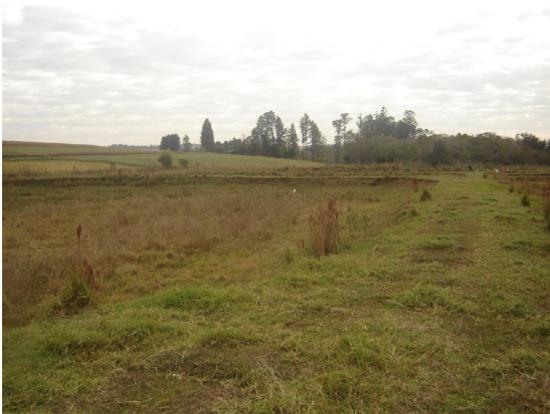
Figura 4: Açudes secos na margem esquerda da sanga Creoula.

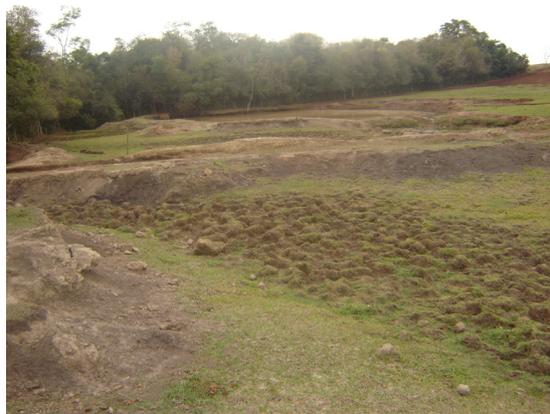
Na propriedade vizinha (2) – (Figura 2 e 5), o uso do setor de fundo de vale é bem diferenciado. Anteriormente, o setor fora utilizado para a instalação de açudes para criação de alevinos, entretanto atualmente os açudes se encontram abandonados. Alguns ainda permanecem com água, mas na maioria estão secos.

Figura 5: Propriedade 2, ocupada por açudes e gado.

Os açudes secos estão desbarrancando, tanto pelas águas pluviais, quanto pelos bovinos que ocupam este espaço. Entre os açudes existem caminhos do gado onde o solo, quando não está compactado, apresenta-se revolvido nas áreas mais úmidas. Como consequência, a sanga com 2 metros de largura e uma lamina d'água de pouco mais de 50 cm de profundidade também está sendo afetada pela erosão. Na medida em que o gado, na busca por água, pisoteia o solo, também favorece o desenvolvimento e evolução de processos erosivos até o curso d'água (Figura 6).

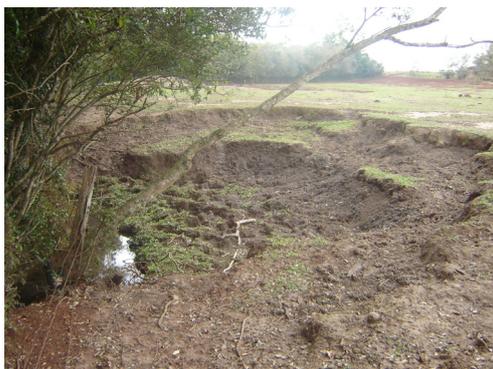
Figura 6: Erosão causada pelo acesso do gado ao curso d'água (propriedade 2).

A partir desses indicativos de degradação, é possível considerar que, como estes solos não são aptos a culturas, o correto seria a regeneração natural das espécies arbóreas, de acordo as normas do código Florestal Brasileiro (BRASIL, 1965), como já está sendo realizado particularmente na propriedade (1) da margem direita e boa parte da margem esquerda da sanga.

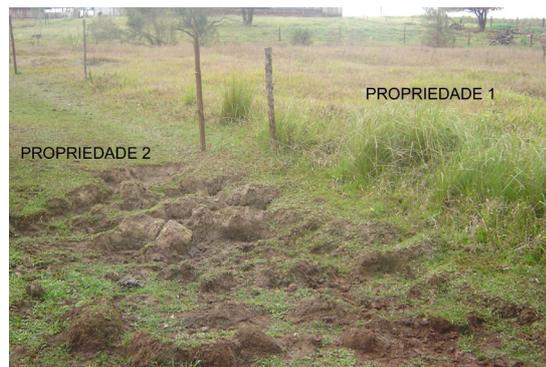
Considerando as características pedológicas, topográficas e de usos e manejos dos solos, evidenciou-se que a degradação ambiental do fundo de vale estudado está atrelada ao uso inadequado dos solos. A realidade atual dessa área de fundo de vale tem indicado boas perspectivas de mudanças como é o caso da propriedade 1 (Figura 2), da margem direita e de toda a área da margem esquerda da sanga Creoula, onde não estão ocorrendo processos erosivos, mas, pelo contrário, os proprietários estão procurando aplicar formas de preservar os solos, embora o mesmo não esteja ocorrendo na propriedade 2 (Figura 2 e 7), também na margem direita da sanga.

Figura 7: Limite entre a propriedade degradada (2) e a propriedade preservada (1).
