EROSÃO PERIURBANA EM MARECHAL CÂNDIDO RONDON-PR: UMA ABORDAGEM INTRODUTÓRIA

PERIURBAN EROSION IN MARECHAL CÂNDIDO RONDON/PR: AN INTRODUCTORY APPROACH

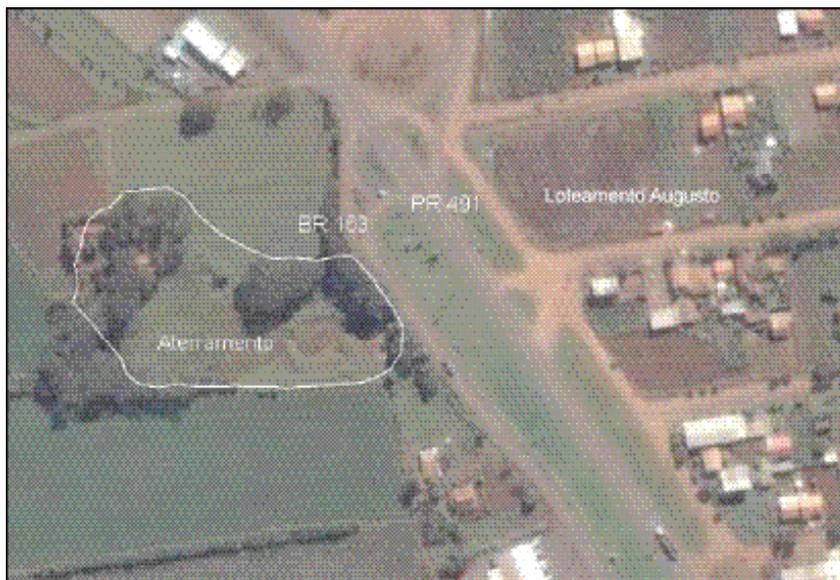
Figura 2 - Localização da área de estudo. Fonte Google Earth, 2006.

A área em estudo localiza-se numa cabeceira de drenagem no setor Norte do município de Marechal Cândido Rondon/PR, a jusante do Loteamento Augusto, bem como do trevo que liga o município através da BR 163 ao município de Guaíra, (prolongamento da Avenida Maripá ligação municipal) e através da PR-491 ao município de Nova Santa Rosa (Figura 2), aonde vem ocorrendo a expansão urbana e consequent-

As quadras construídas como tabuleiro de xadrez (Figura 2), fazem com que as águas se concentrem preferencialmente pelas ruas. Segundo as autoras Pfluck (2002), Otsuschi (2000) e Moresco (2004), como este traçado deixa as ruas paralelas entre si, geram problemas no local onde são despejadas, ou seja, são as causas de boa parte dos processos erosivos existentes nas áreas periurbanas.

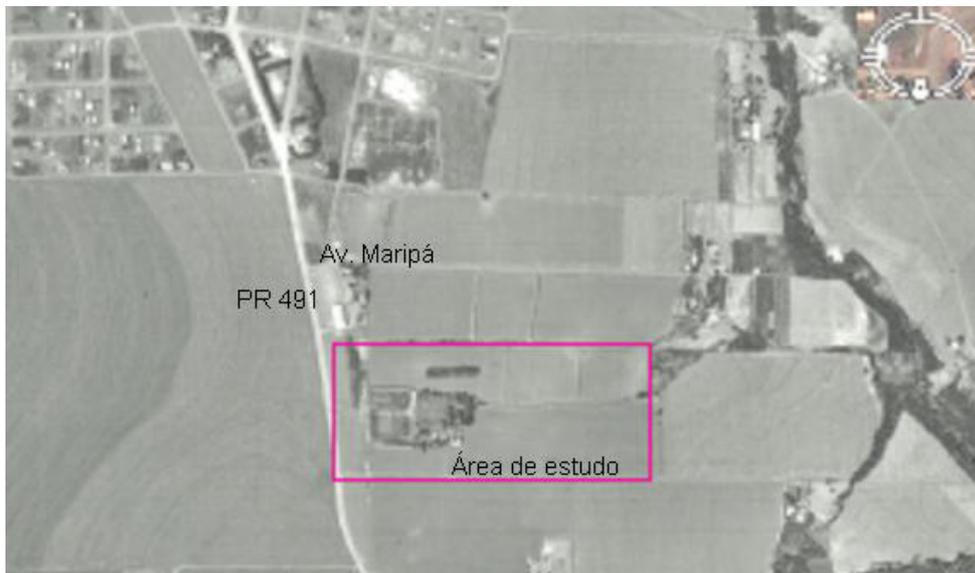
Figura 3 - Área de estudo em 1980. Fonte: ITC

Em comunicação oral com uma moradora desde o final da década de 1960 nas proximidades da área, esta relatou que, antes mesmo do desmatamento e da pavimentação da BR 163 e da PR 491, a área já apresentava forma “embaciada”, ou seja, coletora de águas pluviais como pode ser evidenciado na figura 3. De acordo com a moradora, no local era comum um filete de água que atravessava a “picada”, onde atualmente há o prolongamento da Avenida Maripá.

Em conversa informal com o proprietário da área, o mesmo também mencionou a existência do filete de água em épocas de chuvas excessivas. Segundo ele, a área ficava tão encharcada que os carros quase não conseguiam transitar.

Conforme lembra o proprietário, no início da colonização, praticamente toda a propriedade (exceto a área ocupada por pastagem, pocilga e casas) era cultivada, embora o local onde atualmente existem vários processos erosivos concentrasse naturalmente água do filete citado acima, bem como das águas pluviais vindas da área a montante e das laterais.

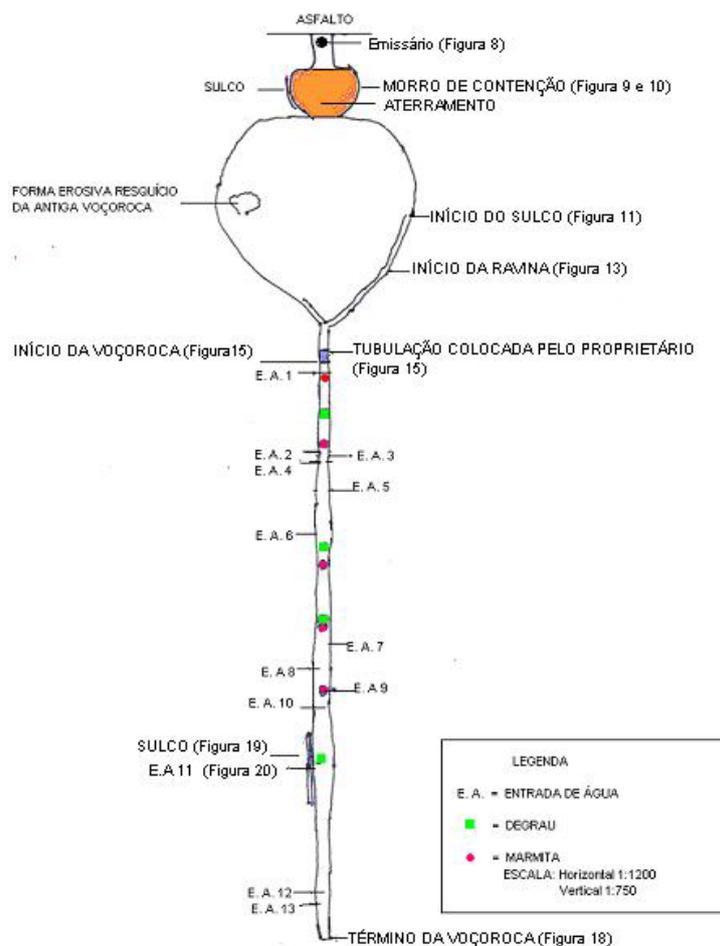
Figura 4 - Feições erosivas existentes na área em estudo. Fonte: TIZ, G. J. 2006.

O fato é que os processos erosivos que existiram entre as duas pistas foram aparentemente solucionados com o aterramento. O que merece destaque, nesse momento, é que os processos erosivos foram transferidos para jusante da estrada, na propriedade de estudo, e mais recentemente (década de 1990), com a instalação do Loteamento Augusto, estão sendo intensificados (Figura 4).

Atualmente, os processos erosivos existentes na área, quando encadeados uns aos outros em termos de extensão, apresentam quatrocentos e setenta e sete metros de comprimento e larguras variáveis, uma vez que existem setores com aterros, com sulcos, com ravinas e voçorocas.

A jusante deste setor o aterramento da voçoroca é circundado por um morro de contenção de água. Esta área tem vinte e seis metros de comprimento e vinte metros de largura, sendo embaciada nas laterais e possuidora de uma abertura frontal, por onde sai a água que chega pelo emissário a montante (Figura 4).

Neste mesmo setor aparecem degraus (Figura 4) causados por raízes que desaceleram e depois (re) aceleram a água que passa por elas, causando maior retirada de materiais no sopé desses pontos, aumentando assim, gradualmente, esses degraus. Estas feições erosivas são caracterizadas como quedas d'água, como já mencionou Oliveira (1999).

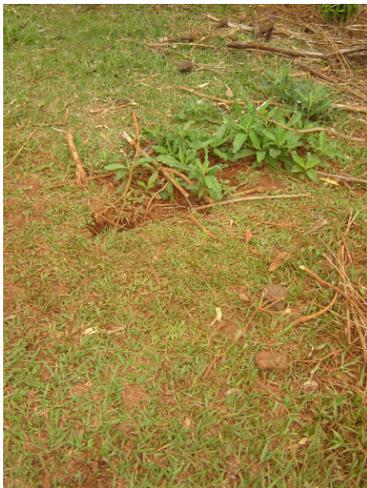
Figura 5 - Início do sulco.
Acervo pessoal

onde a declividade favorece a concentração das águas. Nesse setor (oitenta metros), ao longo da cerca que divide a propriedade, há um sulco de sessenta centímetros de largura por cinquenta de profundidade (Figura 5), como definido pela classificação de Salomão (1994).

A jusante deste ponto, o sulco indicado na figura 5 já não tem a mesma profundidade, sendo possível visualizar lixo e cascalho grosso, trazidos pelas águas pluviais de montante. Já a cento e vinte três metros a jusante do asfalto, o processo erosivo volta a apresentar maior dimensão, possuindo noventa centímetros de largura e cinquenta e cinco de profundidade. A partir desse ponto, esta forma erosiva, ravina, tem maior dinâmica (Figura 6) - (DAEE/IPT, 1989).

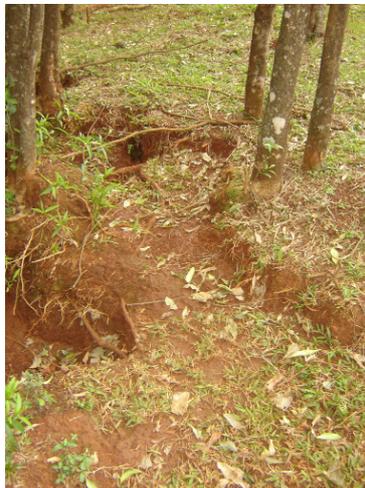
Figura 6 - Início da Ravina.
Acervo pessoal

No sentido de jusante, nos cento e cinquenta metros seguintes, a ravina mantém a mesma profundidade. A partir desse ponto ocorre o seu aprofundamento, chegando a atingir até um metro e cinquenta centímetros de profundidade. Neste setor da vertente esta feição erosiva é cortada por uma tubulação, que é encoberta por terra e

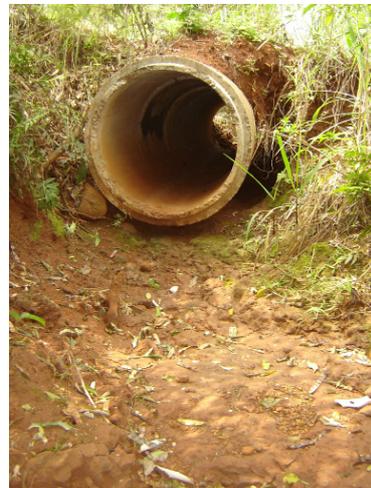
Figura 7 - Início da Voçoroca após tubulação.
Acervo pessoal

Através da observação e mensuração da largura, extensão e profundidade de vários pontos da voçoroca foi detectado que, na saída da tubulação, ainda restam indícios do início da voçoroca (segmento com vinte e dois metros de comprimento e até seis metros e cinquenta e sete centímetros de largura), conforme a figura 4. Isto ocorre porque já existiram vários focos de surgimento do processo no local.

utilizada como caminho que liga um lado a outro da propriedade (Figura 4 e 7). A jusante deste ponto este processo erosivo se aprofunda (um metro e cinqüenta centímetros) e se alarga (três metros), passando a ser caracterizada como voçoroca, conforme nomenclatura de Guerra (1999).

Pode-se perceber, pela Figura 7, a forma como a água que chega nesse local está retirando o solo tanto da base como das laterais da tubulação, comprometendo a passagem de maquinários agrícolas para o lado esquerdo da voçoroca, porque o caminho está prestes a afundar.

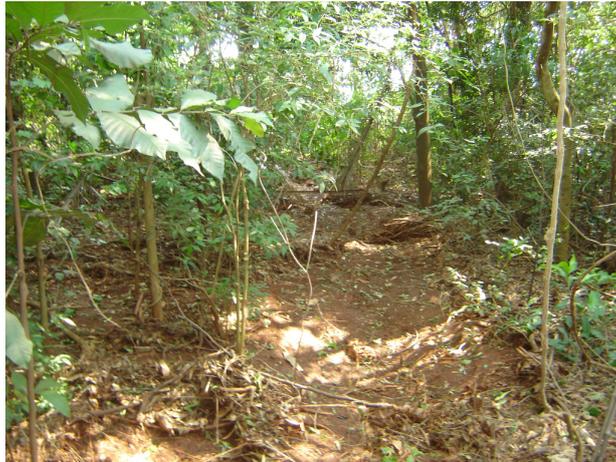
Figura 8 - Área de dissipação da erosão. Acervo pessoal

A jusante deste ponto (90 metros seguintes) a voçoroca novamente reduz a sua profundidade (sessenta centímetros) e sua largura (dois metros), terminando na mata ciliar. Estas condições são justificadas pela fraca declividade do terreno que não favorece a concentração das águas pluviais (Figura 8).

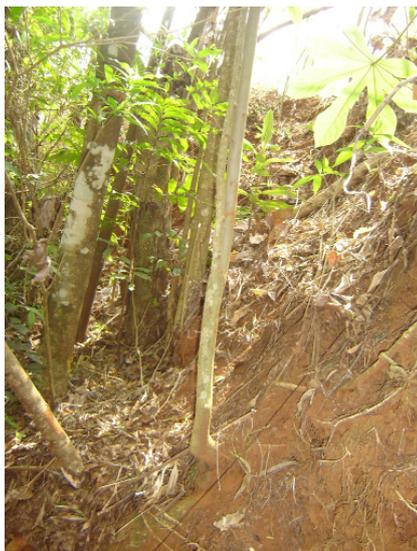
Figura 9 - entrada de água a direita da voçoroca. Acervo pessoal

Ao longo da voçoroca, entre a sua extremidade direita e o início da área cultivada (estrada) foram verificadas treze entradas de água (Figuras 4 e 9). Estas feições erosivas têm provocado uma nova dinâmica na evolução dessa voçoroca, tanto interna como externamente, já que, ao longo da estrada, são comuns pequenos sulcos de até trinta centímetros de largura e quinze centímetros de profundidade (Figura 10). A perda de material superficial pode ser confirmada pelas características dos solos mais claros e cultivo de milho pouco desenvolvido (Figura 10).

Contudo, mesmo com o aterramento realizado em parte da área em estudo, pode-se dizer que a mesma não está estabilizada como um todo. Pelo contrário, a presença de sulcos e de entradas de água nas bordas da voçoroca, evidenciam a atuação do trabalho superficial das águas pluviais, havendo, portanto, a necessidade de diminuir a concentração de água nesses locais.
