## SETORIZAÇÃO MORFOPEDEOLÓGICA E INDICADORES DE RISCOS À EROÇÃO

### SECTOR OF MORPHOPEDEOLOGIC AND EROSION RISKS INDICATORS

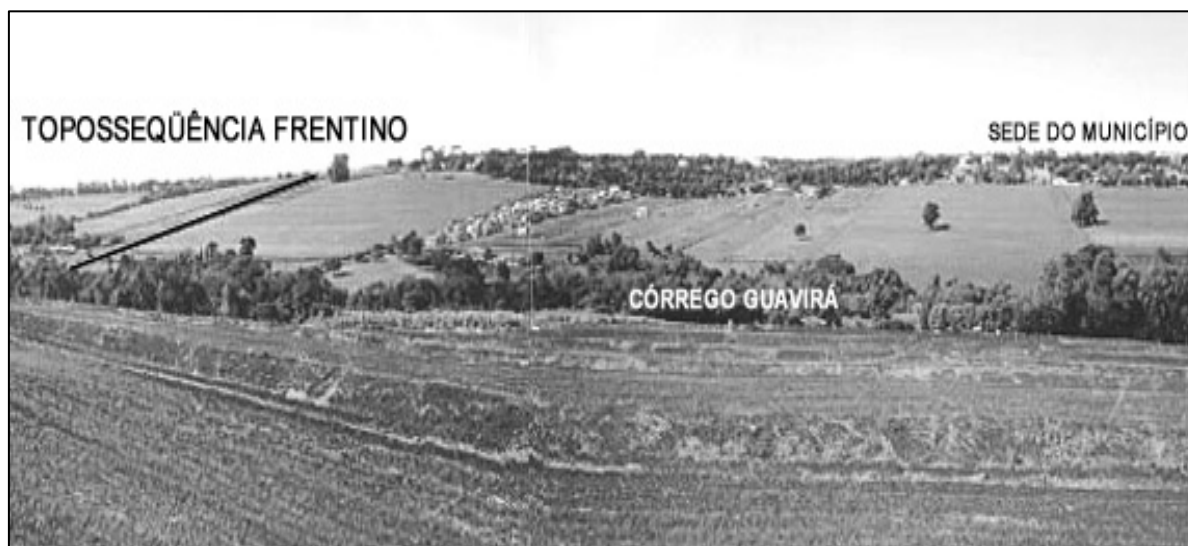
**Figura 2** – Vista da margem direita do Córrego Guavirá e localização da Topossequência de solos Frentino.

A vertente estudada, denominada de toposseqüência de solos Frentino, mede 660 metros de extensão e está localizada na margem direita do trecho superior do córrego Guavirá, qual tem a nascente próxima ao perímetro urbano da cidade (Figura 2).
