Estudo ergonômico aplicado a um posto de trabalho: cobradores de ônibus de estações-tubo de Curitiba

Ergonomic study applied to a desk job: collectors bus station-tube Curitiba

Esse artigo realiza uma breve apreciação ergonômica da estação-tubo do transporte público de Curitiba. O objetivo da pesquisa foi identificar as atividades realizadas no local e diagnosticar os problemas existentes.

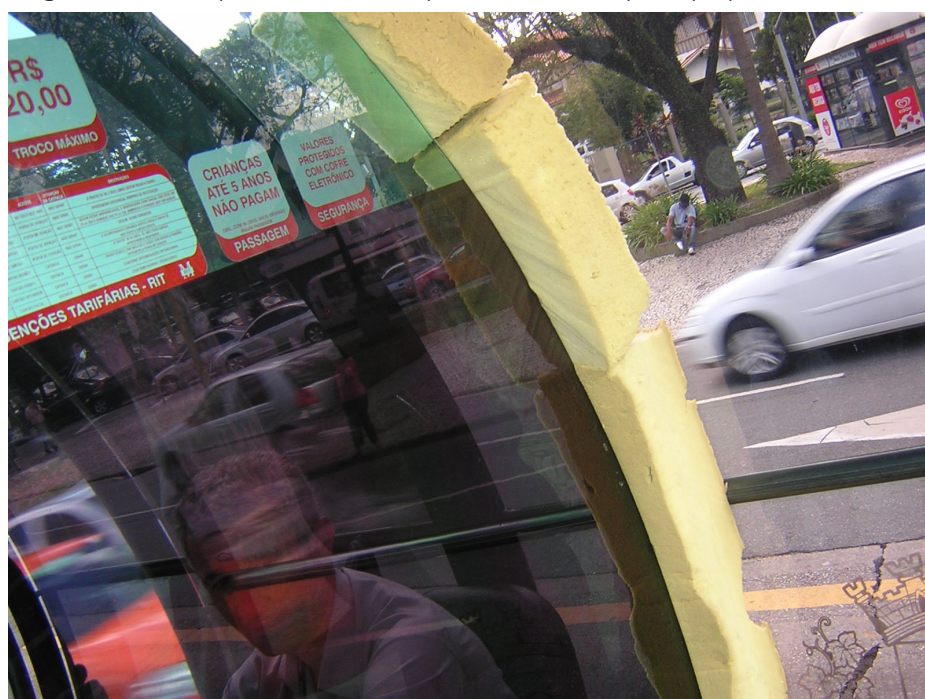
Figura 03- Fresta preenchida com espuma de colchão, pelos próprios cobradores.

A estação tubo tem várias vulnerabilidades em sua conformação: o “para vento” - de vidro - instalado ao lado do assento do cobrador, para protegê-lo do vento e da chuva, tem uma fresta (Figura 03), a qual é preenchida com espuma pelos próprios cobradores.

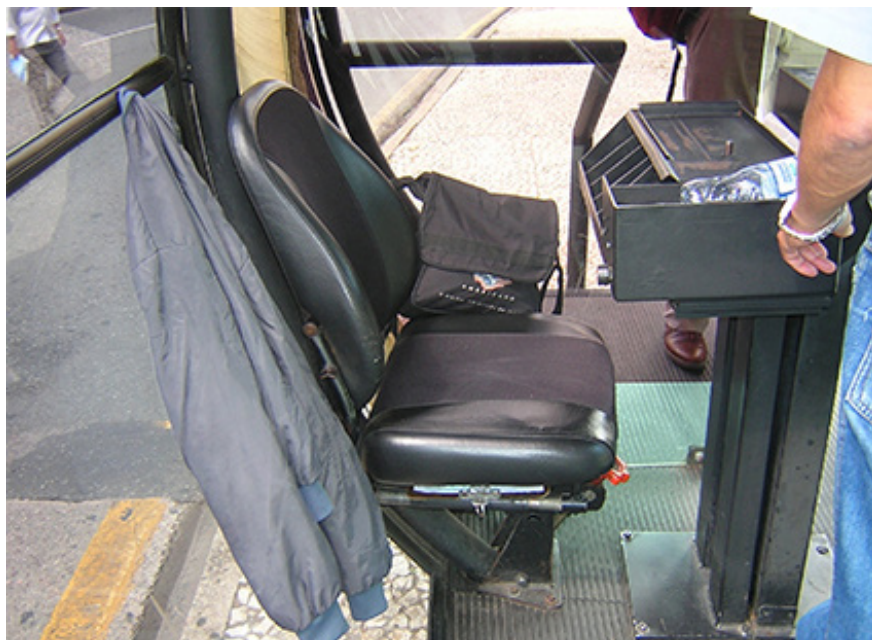
Figura 04 - Poltronas apenas com regulagem de altura

A poltrona utilizada nas estações tubo (Figura 04) é de responsabilidade das empresas de transporte, esta é considerada confortável, e possui regulagem de altura, mas segundo os cobradores, é impossível permanecer as seis horas da escala de serviço sentado. Portanto, os mesmos afirmam que saem da poltrona para esticar as pernas, sair do calor do sol, no verão - buscar o calor do sol, no inverno - conversar com o colega de trabalho da estação tubo próxima.

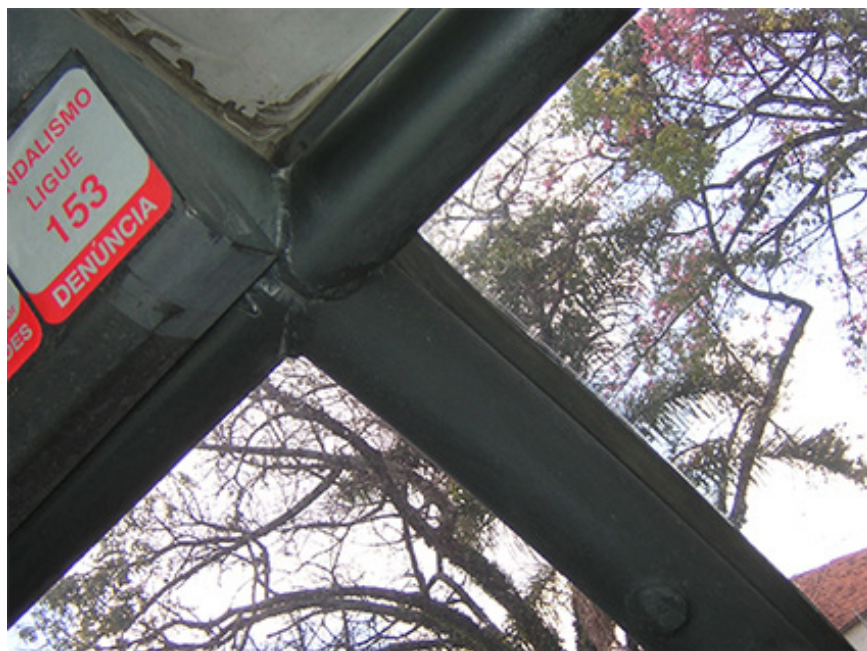
Figura 05 - O ressecamento da borracha ou a oxidação do ferro permitem a formação de goteiras

Outra falha da estrutura estação-tubo é em relação à chuva. Seus “cantos” não têm nenhum sistema de vedação que evite a entrada de água quando chove mais forte. Além disso, a deteriorização da estrutura metálica acaba por ocasionar goteiras no interior das estações (Figura 05).

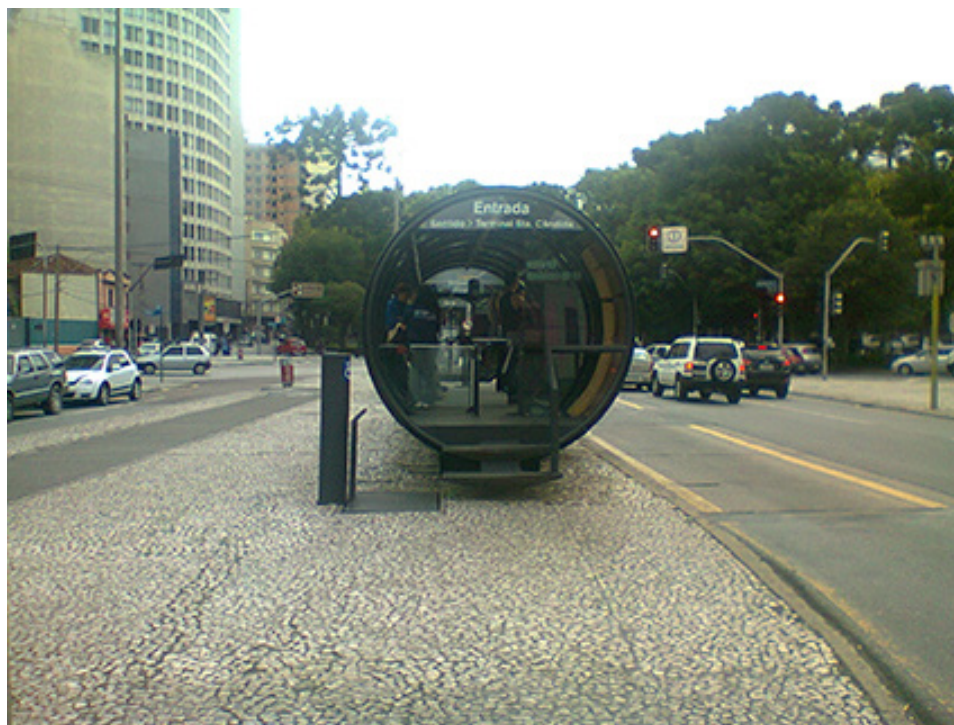
Figura 06 - As “pontas” do tubo não são fechadas, ficando usuários e cobrador expostos às intempéries. Elevador para deficientes e porta de vidro anexa à catraca.

A entrada da estação-tubo é realizada, externamente, pela catraca e/ ou elevador para deficientes, os quais passam por uma pequena porta anexa a catraca. O cobrador é responsável pelo funcionamento do elevador, e pelo

acesso à estação pela porta de entrada.
