Avaliação e Proposta de Novas Obras de Engenharia Natural para Estabilização de Taludes Fluviais do Rio Taquari no Município de Estrela, RS

Evaluation and Proposal of New Works of Natural Engineering for Stabilization of River Slopes of the Taquari River in Estrela, RS

Tadeu de Paula¹

Emerson Luís Musskopf²

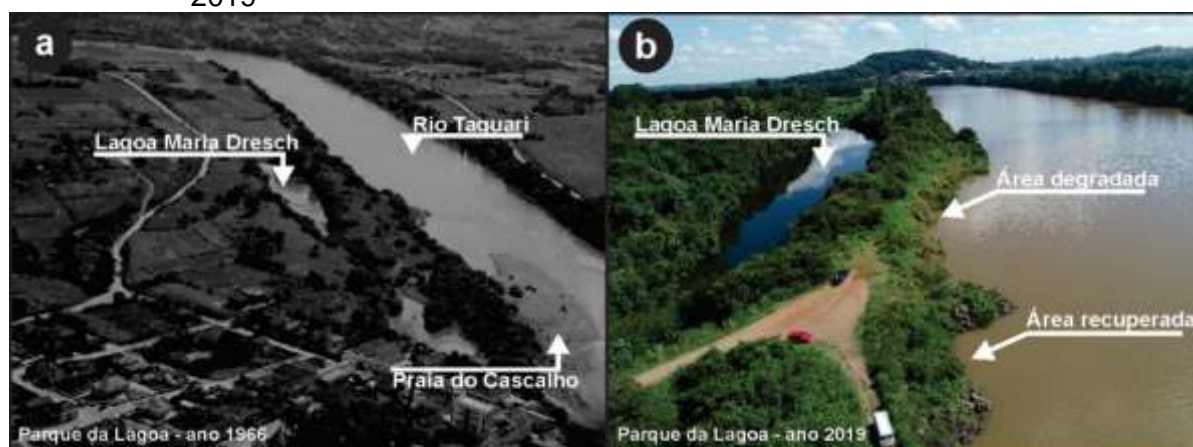
O baixo curso do Rio Taquari teve seu comportamento morfodinâmico e hidrosedimentológico alterado pela construção da barragem, gerando impactos ambientais que estimulam erosão marginal e a geração de novas áreas sujeitas à inundação (BARRO, 2011). A elevação do nível da água do rio pelo represamento da barragem desempenhou um papel deflagrador na área do parque, contribuindo diretamente na dinâmica de deslizamentos e solapamentos dos taludes fluviais susceptíveis aos processos erosivos. Alguns moradores locais relatam que nas últimas três décadas o Rio Taquari avançou cerca de 40 metros de margem, erodindo uma área superior a 6.000,00 metros quadrados do Parque da Lagoa (BARRO, 2011) (Figura 2b).

Figura 2- a) vista aérea na área do Parque da Lagoa no ano de 1966
b) vista aérea captada com drone na área do Parque da Lagoa no ano de 2019
